# Onatiko Bidaurretako Monastegiko Erretaula Errenazentistaren Zaharberritzea

## Restauración del Retablo Renacentista del Monasterio de Bidaurreta de Oñate

XABIER MARTIARENA / MAITE BARRIO /  
ION BERASAZN / ION LARRAÑAGA / RICARDO OKARANZA

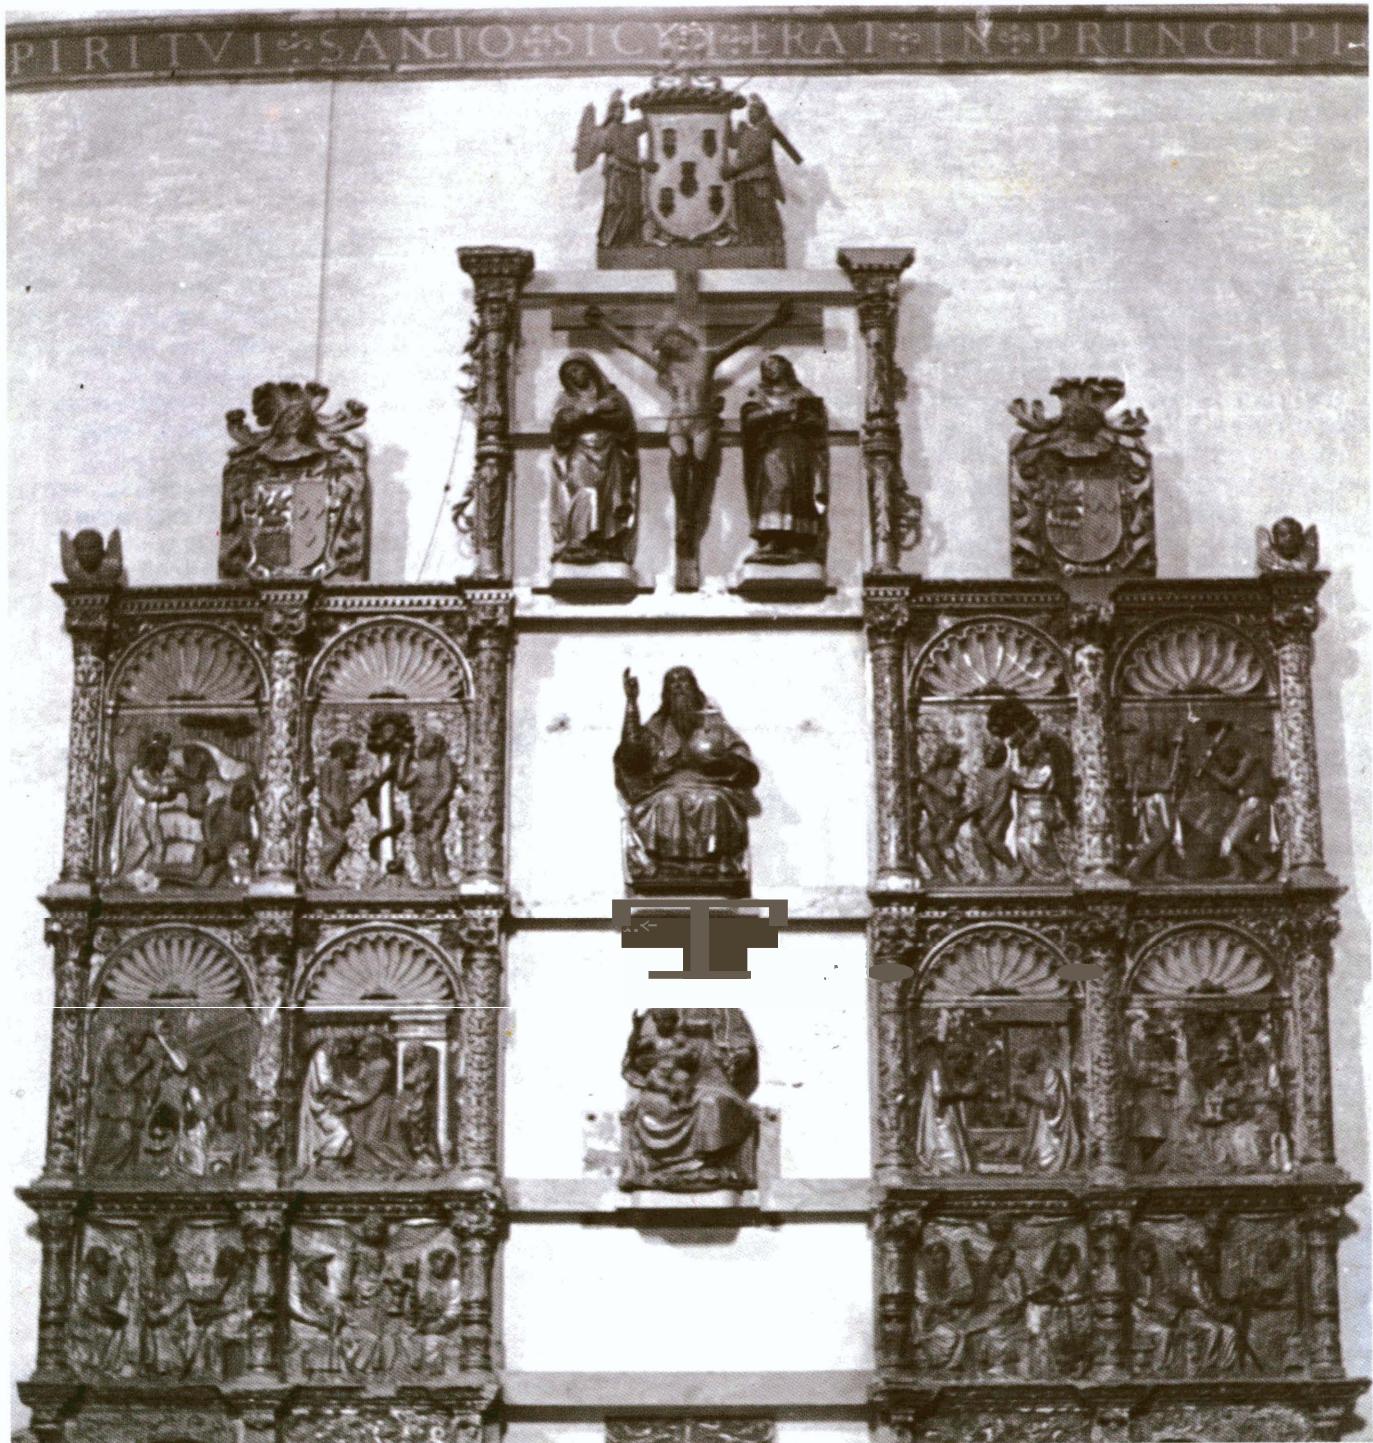
La humedad y las goteras existentes hace unos años en la iglesia, han provocado grandes daños en el retablo. Son numerosas las huellas del discurrir del agua, que ha causado un desgaste importante de la pintura, la **decohesión** de la preparación pictórica y como consecuencia la caída del color, así como ciertas marcas negruzcas.

1.-Bidaurreta: erretaularen multzoa zaharberriu aurretek. / Bidaurreta: conjunto del retablo antes de la restauración.

eszenak, beren azpikaldean batipat. Pieza batzuk erabat ahuldua zeuden, intsektuek jan-jan eginda zeuzkatelako. Beraz, egurra desintsektatzea eta sendotzea ezinbestean eta agudo egin beharreko lana zen.

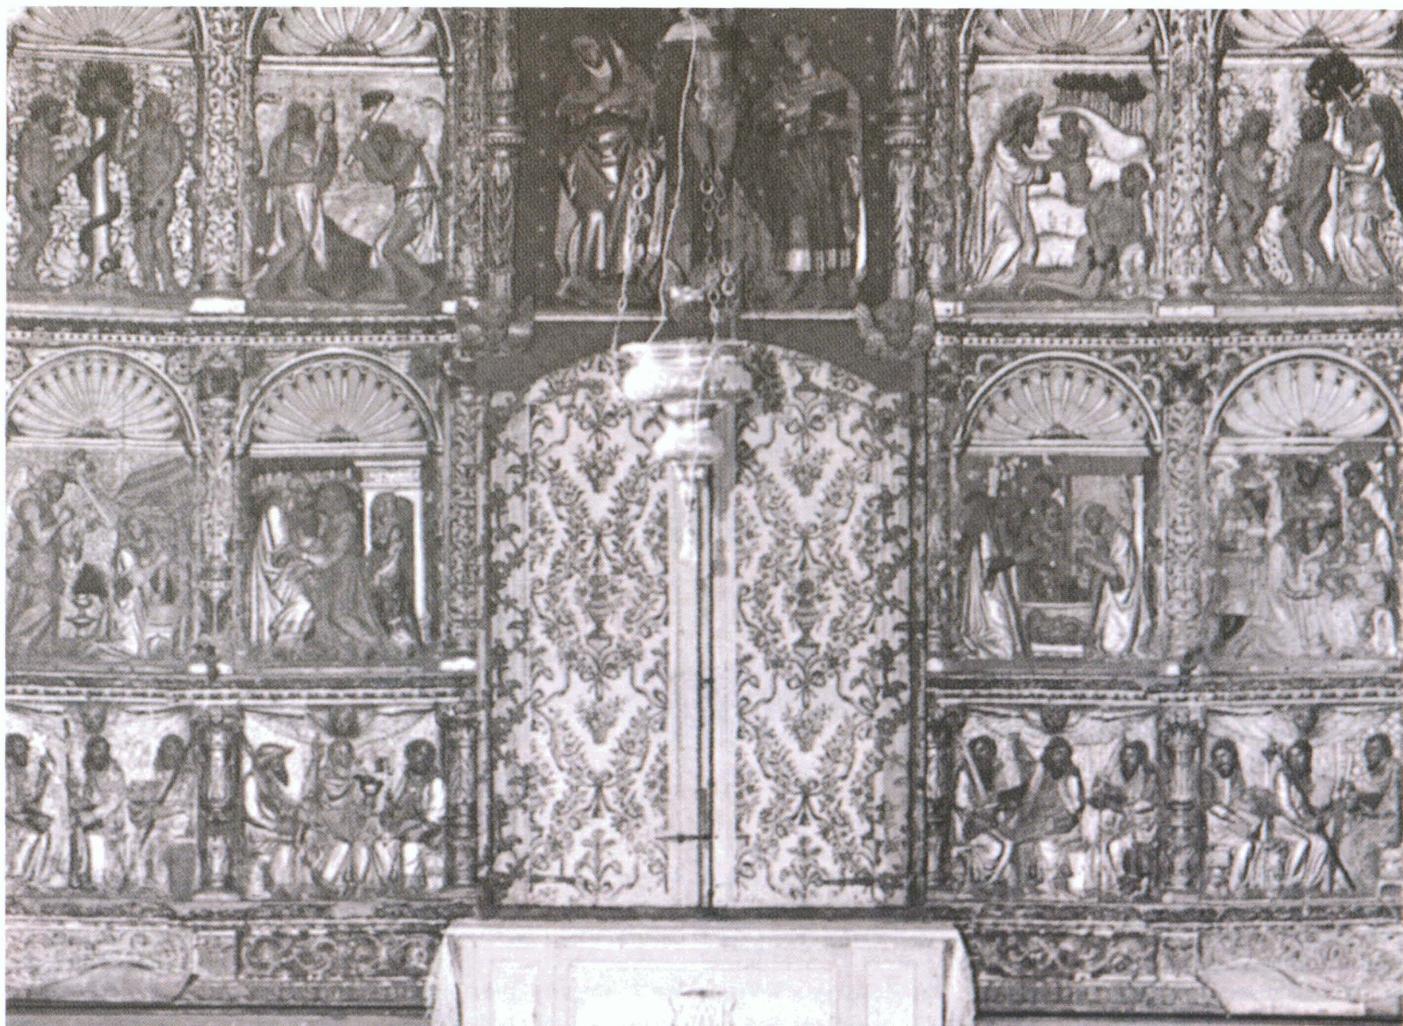
2.-Erretaularen behinbateko egonlekua Kapituluko Salan. / Antigua colocación del retablo en la Sala Capitular.
