IV. INTERVENCION

1. RECONSTRUCCION DE LA ESTRUCTURA ARQUITECTONICA

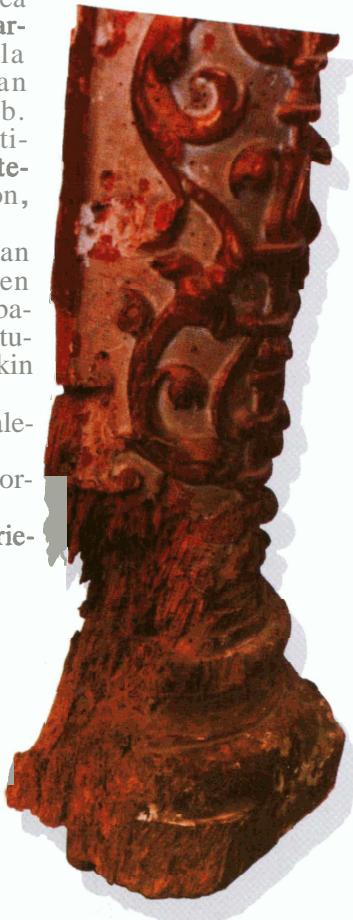
72.-Zutabe-oina: sostengu-gale-
ra.7 Base de columna: pérdida de
soporte.

Dado el grado de deterioro de la madera, sobre todo en
la parte arquitectónica (Foto 72), se procedió a su consoli-
dación aplicando una resina **acrílica** (Paraloid B72) disuelta
en nitrocelulosa en concentración creciente de 5% a 15%.

Egurra zenbateraino hondatua zegoen iku-
sirik, arkitekturnazko partean batez ere, (Arg.
72), hura sendotzeari ekin zitzaison, aplikatuz,
erretxin akriliko bat (Paraloid B72), **nitroze-**
lulosatan % 5-15erako kontzentrazio gehikor
batean disolbatua.

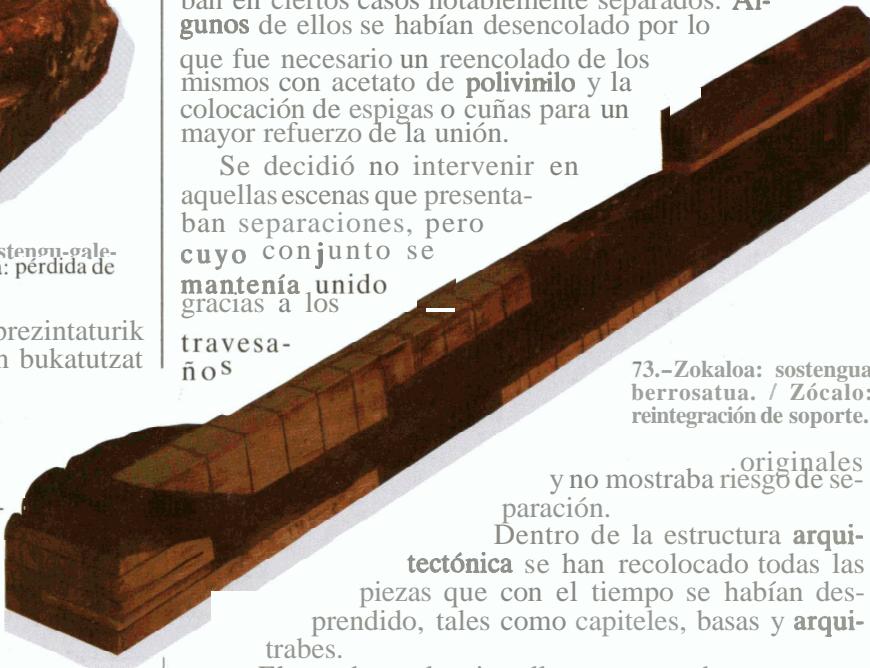
73.-Zokaloa: sostengua
berrosatua. / Zócalo:
reintegración de soporte.

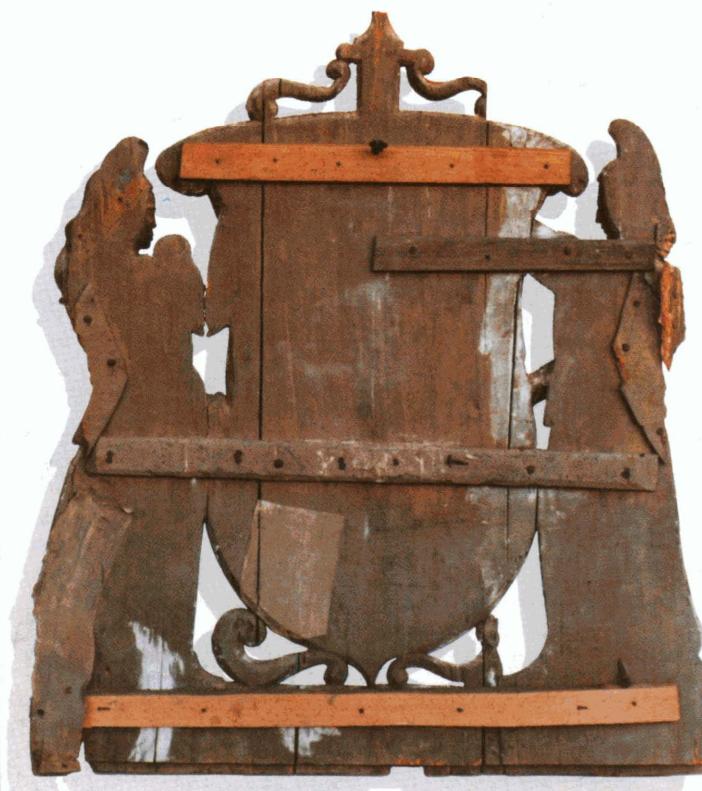
El escudo con las cinco llagas presentaba un proceso
de deterioro muy avanzado, debido al ataque de **xilófagos** y
a la presencia de una armadura de travesaños fijos.

74.-Bost zaurien ezkutua: kontraldea errestauratu aurretik. / Escudo de las 5 llagas: reverso antes de su restauración.

Bost zaurietako ezkutuak oso hondatze-prozesu **aurre-** ratua ageri zuen, intsektu egurjaleen erasoak eta laneta finkozko armadura bat zirela medio. Armadura honek tentsio handiak **surtu** zituen, zeintzuk zartatuak eta **banan-** ketak **surtu** bait zituzten hura osatzen **zuten** piezen artean.

Zonarik afektatuenetan, bost zauriekiko
ezkutuan eta behikaldeko parteetan, % 20rainoko
kontzentrazioan aplikatu zen Palaroid. (Arg. 74).

En las zonas más afectadas, como el escudo con las
cinco llagas y las partes bajas, se aplicó **Paraloid** en una
concentración que llegó hasta un 20%. (Foto 74)

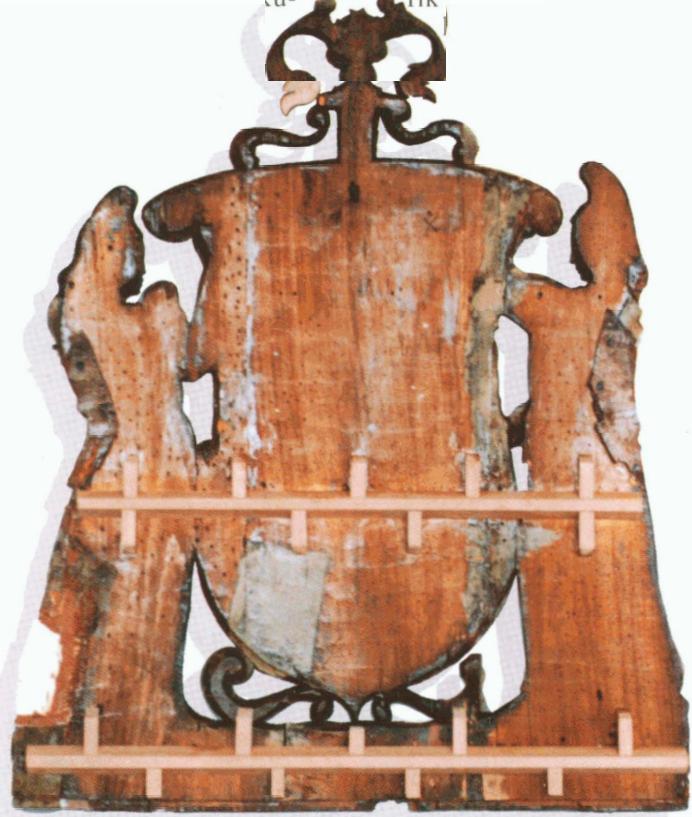
75. Ezkutu-gainean egindako konponketak: laneta mugikorak. / Intervención sobre el escudo: travesaños móviles.

Piezaka **desmontatu** zen eta pieza bakoitza Paraloidez sendotu zen. Konjuntoa berriro **eraiki** zen, laneta finkoen ordez beste mugikor **batzuk** jarri ziren, egurrari mugitzen uzten diotenak.

Se procedió a su **desmontaje** en piezas que fueron consolidadas separadamente con Paraloid.

El conjunto fue nuevamente **reconstruido**, sustituyéndose los travesaños **fijos** por otros nuevos móviles que permiten el **movimiento** de la madera (F 75).

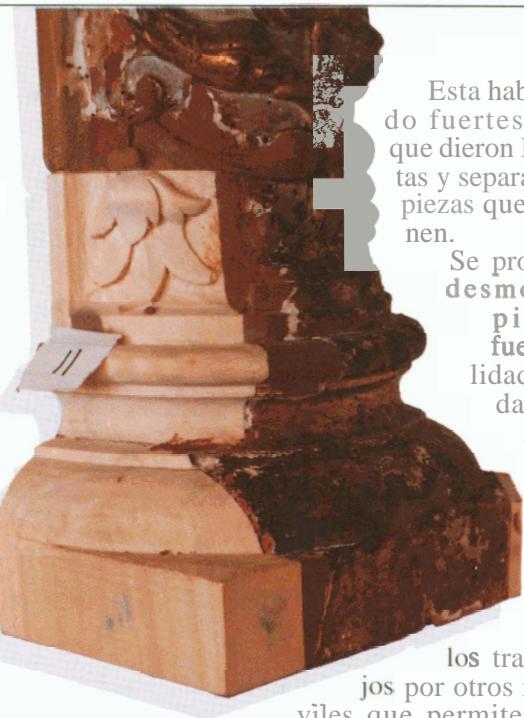
76.-Zutabe-oina: berrosaera bolumetrikoa. / Base de columna: reintegración volumétrica.

- Madera: siempre que la laguna fuera de gran tamaño. (Fotos 76 y 79).
- Araldite SV 427 + catalizador HV 427: en pequeñas superficies. (Foto 77).

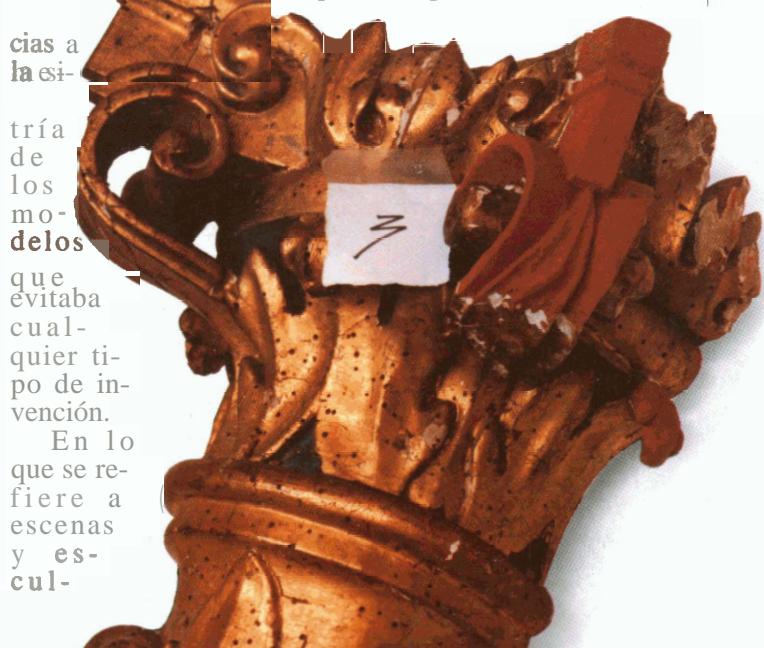
77.-Kapitel: berrosaera bolumétrica. / Capitel: reintegración volumétrica.

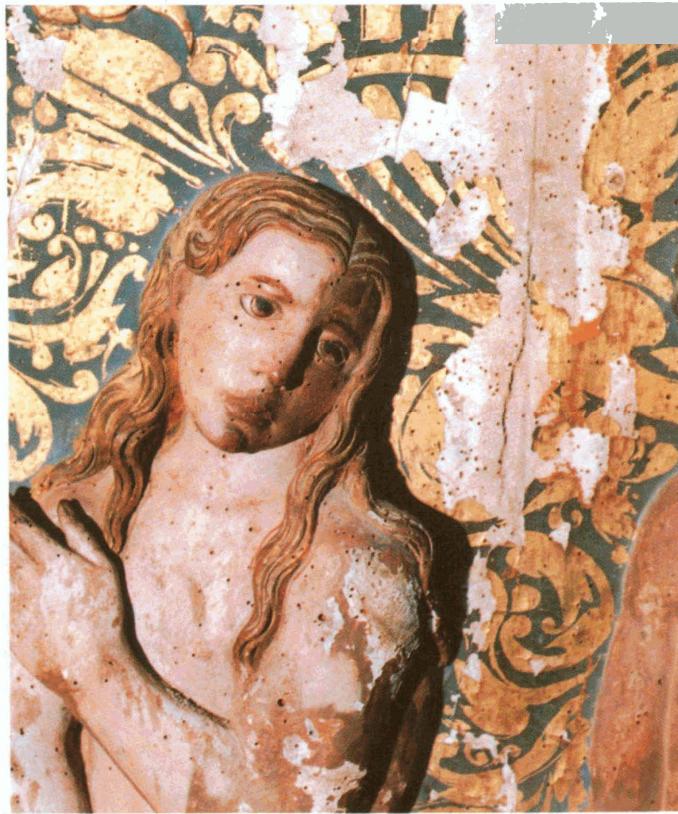
78.-Pintura-pelikularen hutsuneak, ikusten uzten ditu tela motelerazlea eta sostengua. Garbitze prozesua. / Laguna de la película pictórica que deja ver la tela amortiguadora y el soporte. Proceso de limpieza.

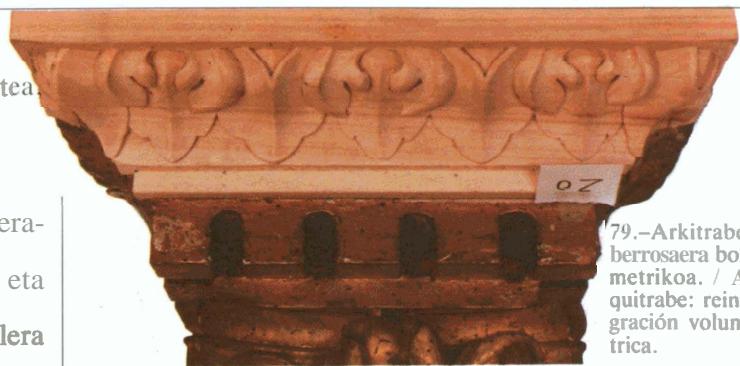
79.-Arkitrabea: berrosaera bolumétrica. / A''-quitrabe: reintegración volumétrica.

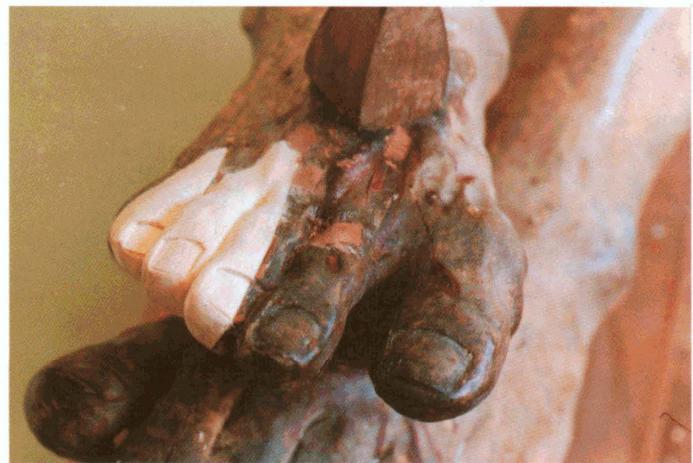
80.-Kristoren oina: berrosaera bolumétrica. / Pie de Cristo: Reintegración volumétrica.

- Pie y dedo del pie del Cristo en el Calvario. (Foto 80).
- Parte del trono y manto del Padre Eterno.
- Dedo índice del Angel de la Anunciación.

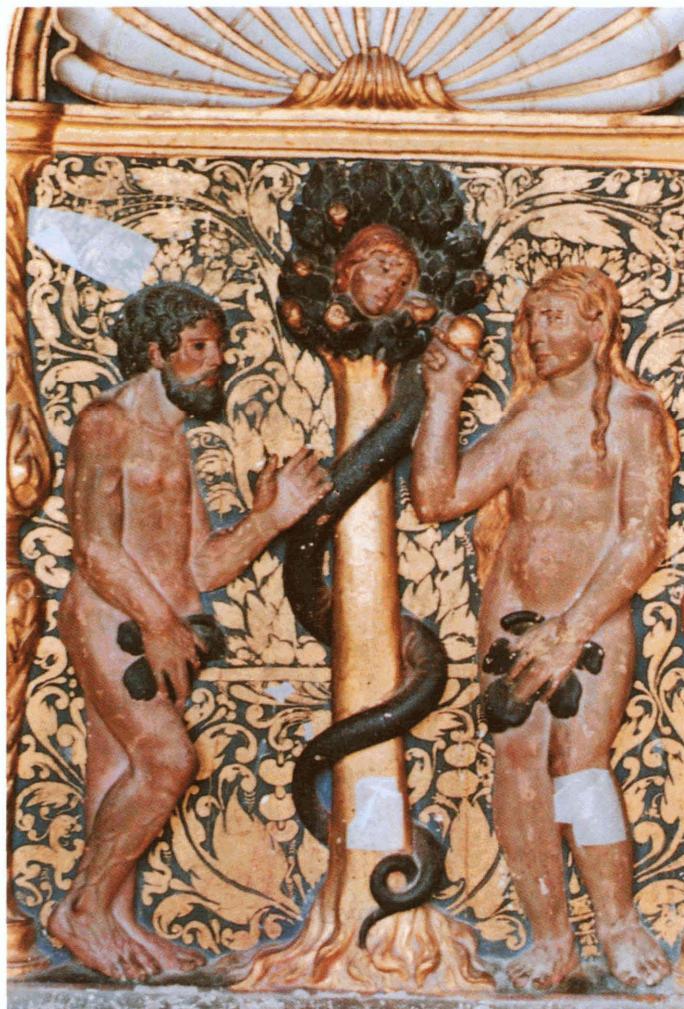
El retablo presentaba una acumulación de polvo y una oxidación generalizada en los barnices que distorsionaba en extremo la realidad de la obra (Fotos 81 y 83).

81.-Tentaldia, errestauratu aurretik. / La Tentación antes de la restauración.

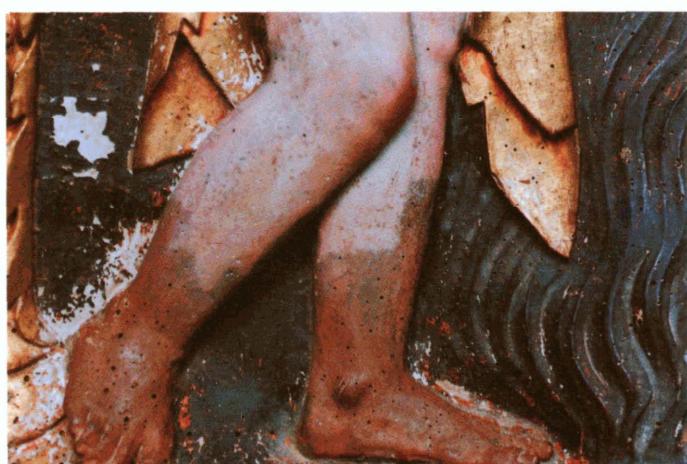
83.-12.eszena: garbiketa. / Escena 12: limpieza

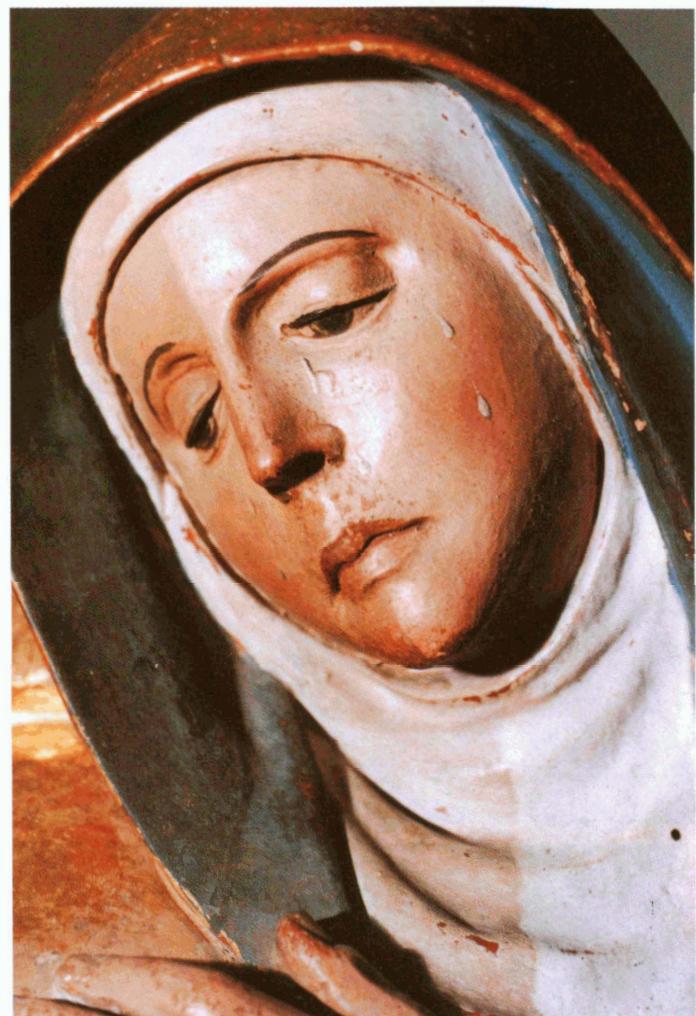
86.-Amabirjina: garbiketa-prozesua. / Virgen María: proceso de limpieza.

- Carnaciones: lo más común fue el empleo de 3A (agua, alcohol, acetona; 1:1:1) y gotas de amoníaco, o agua y

amoníaco (5:2) para ablandar la capa de suciedad. Esto se combinó con una labor mecánica de frotación, empleando para ello lápiz-goma blando. (Foto 86).

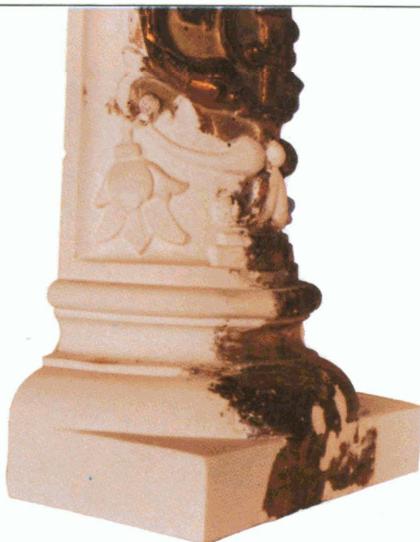
87.-Zutabe-oina:iztukadura. / Base de columna: estucado.

Como estuco se **utilizó** yeso y cola animal, y en algunos casos, dada la pérdida parcial del soporte, se **rellenó previamente** con un estrato de Araldite (Foto 87).

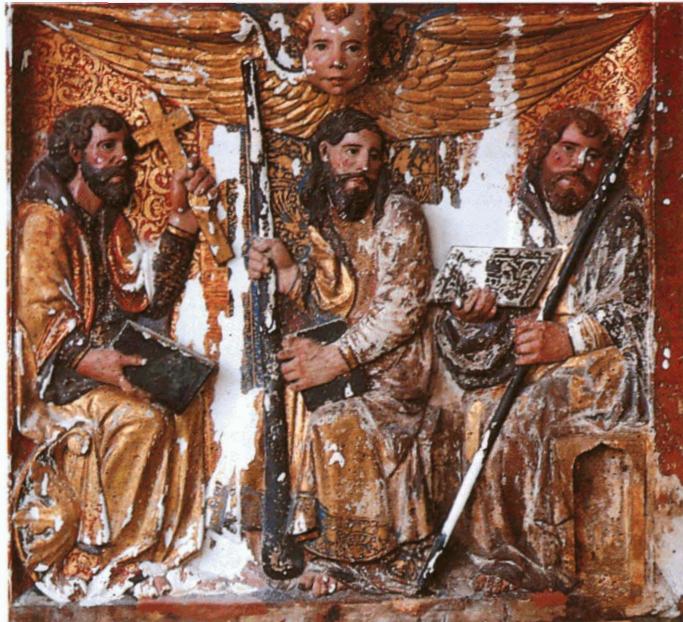
102.-4.eszena: hutsuneak iztukatzen. / Escena 4: estucado de lagunas.

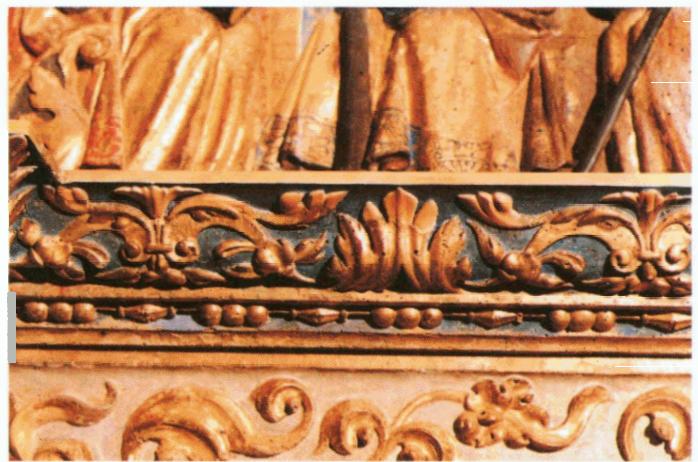
99.-Arkitrabe baten pintura berrosatzen. / Reintegración pictórica de un arquitrabe.

b) Reintegración con pigmentos en Paraloid, en las **grandes lagunas de la parte arquitectónica imitando el color del oro**. (Fotos 89 y 99).
