OÑATIKO UNIBERTSITATEKO ERRETAULA
ZAHARBERRITZEKO PROZESUA
PROCESO DE RESTAURACIÓN DEL RETABLO
DE LA UNIVERSIDAD DE OÑATE

Xabier Martiarena

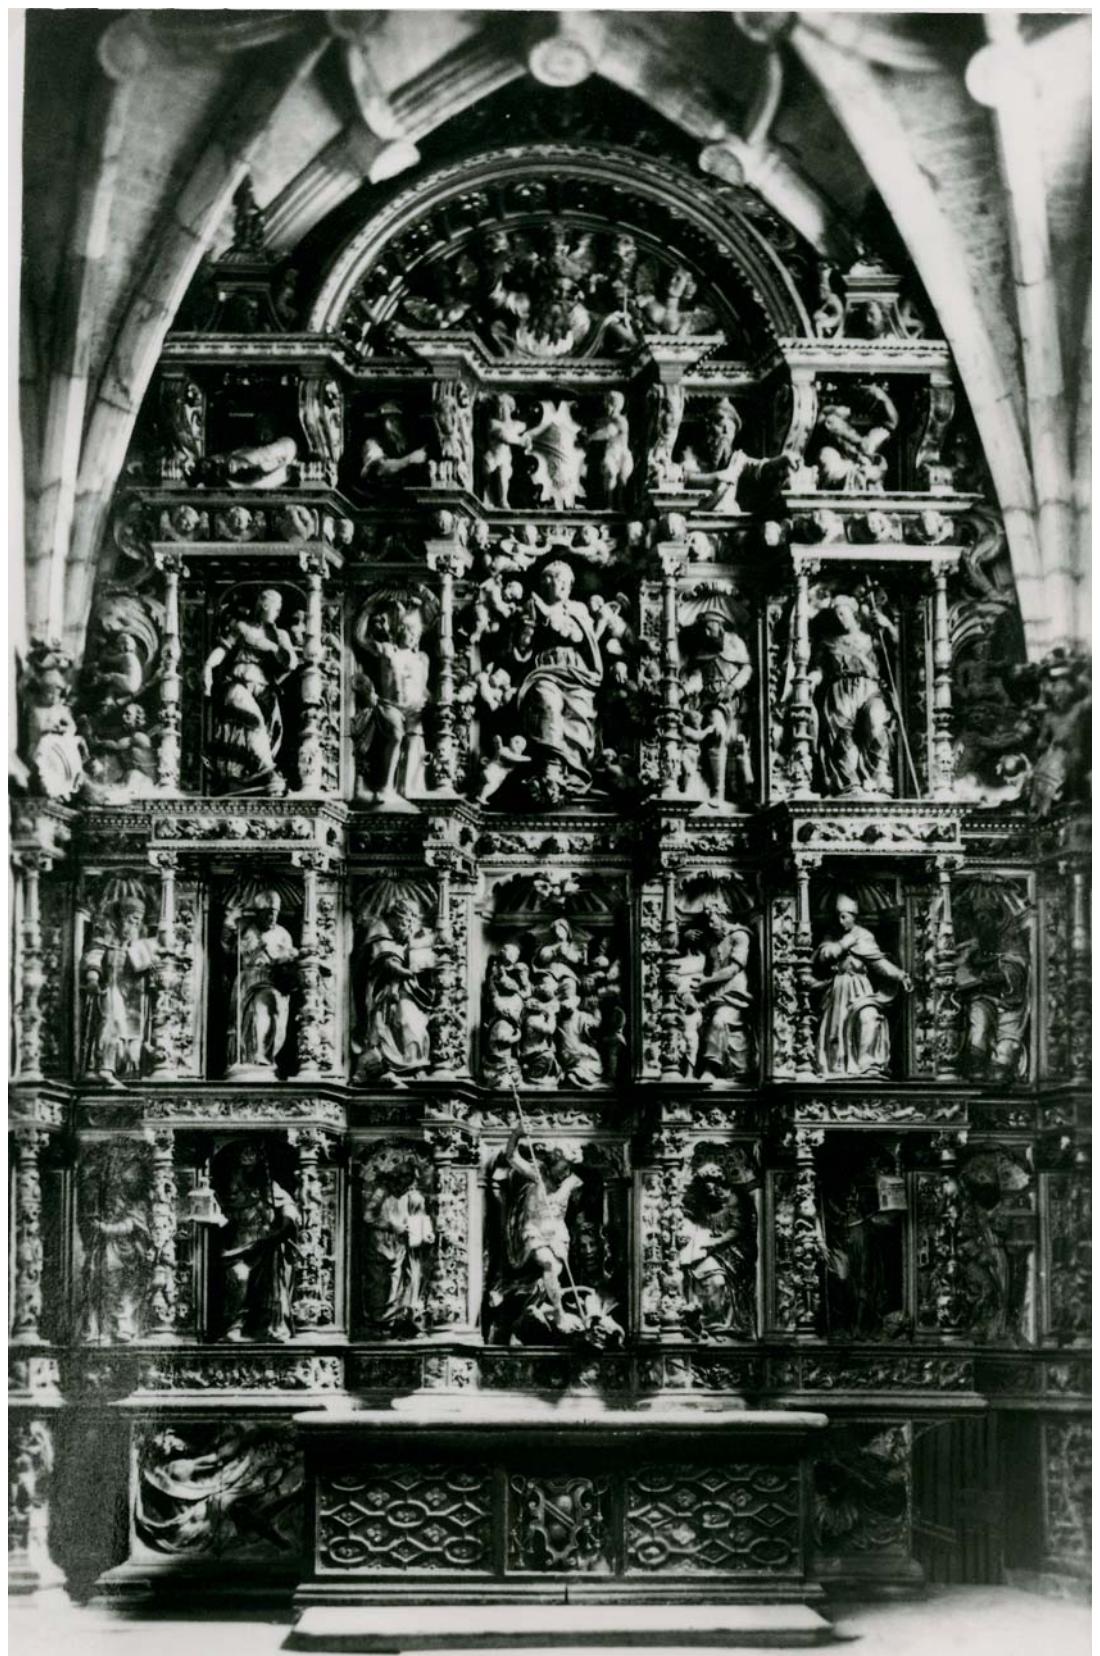
Erretaularen lehengo ikuspegia,
belaun-aulkirik gabe.

Vista antigua del retablo sin
reclinatorio.

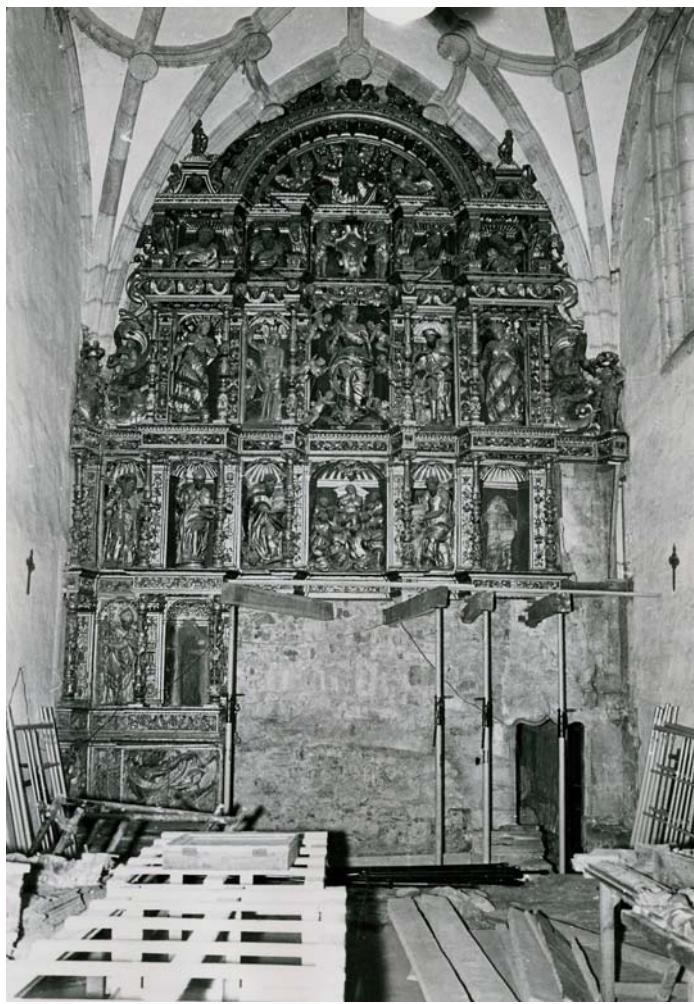
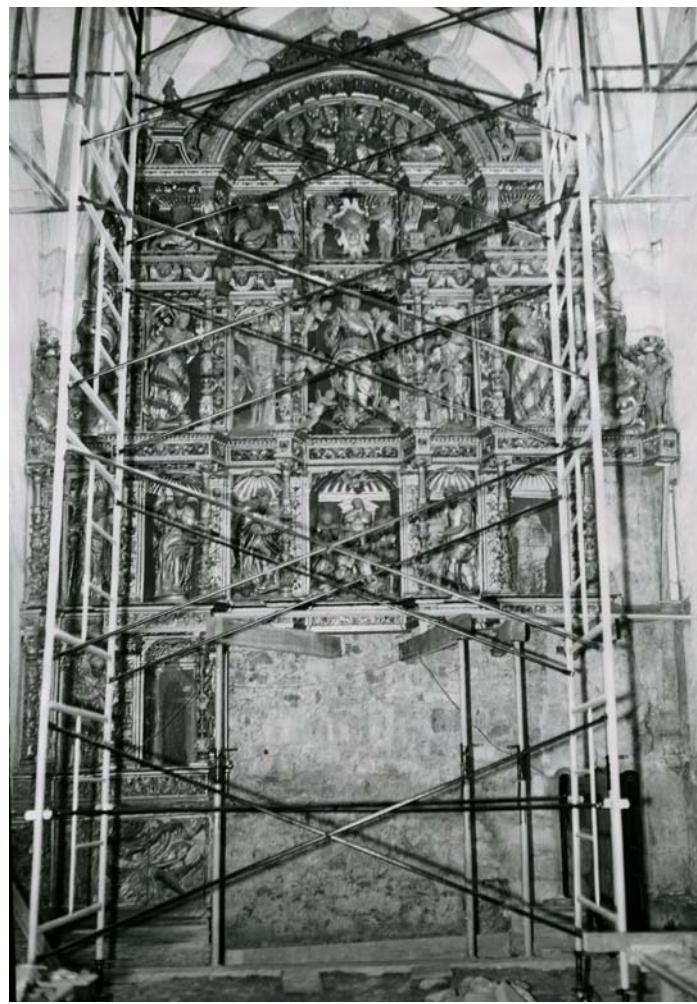
Erretaula desmuntatzeko uneko argazkia. Aguirrebalzategui Funtsa. Gipuzkoako Protokoloen Artxibo Historikoa. (GPAH) Oñati (1968).

Foto del desmontaje del retablo. Fondo Aguirrebalzátegui. Archivo Histórico de Protocolos de Gipuzkoa. (AHPG) Oñati (1968).

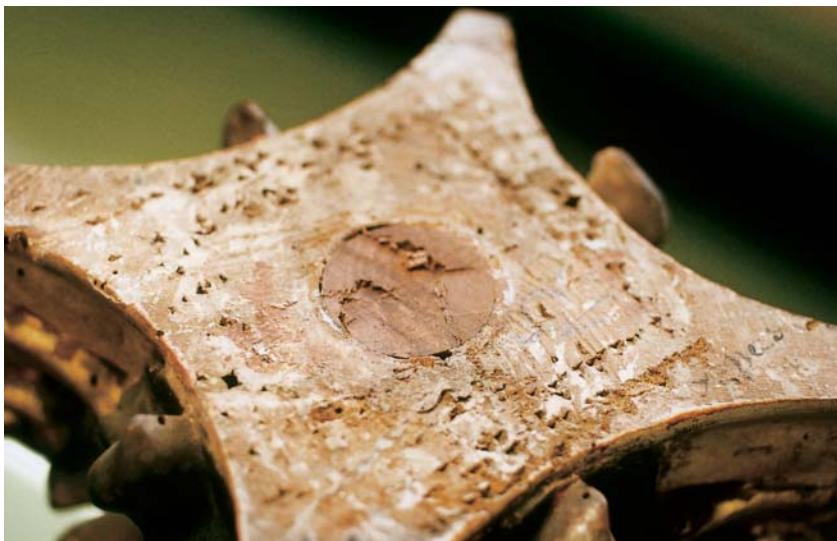
a) Kapitel bateko zurezko larakoaren ebakidura.
a) Sección cortada del tubillón de un capitell.

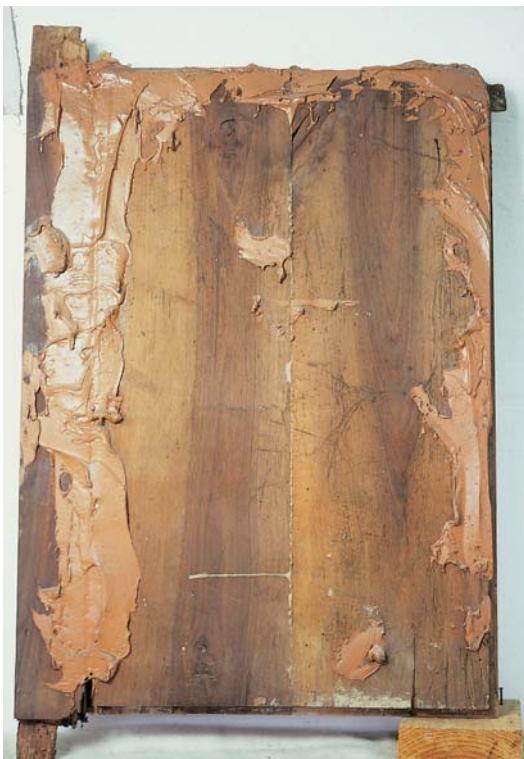
b) Aralditez eutsitako elementuak.
b) Elementos sujetos con *araldit*.

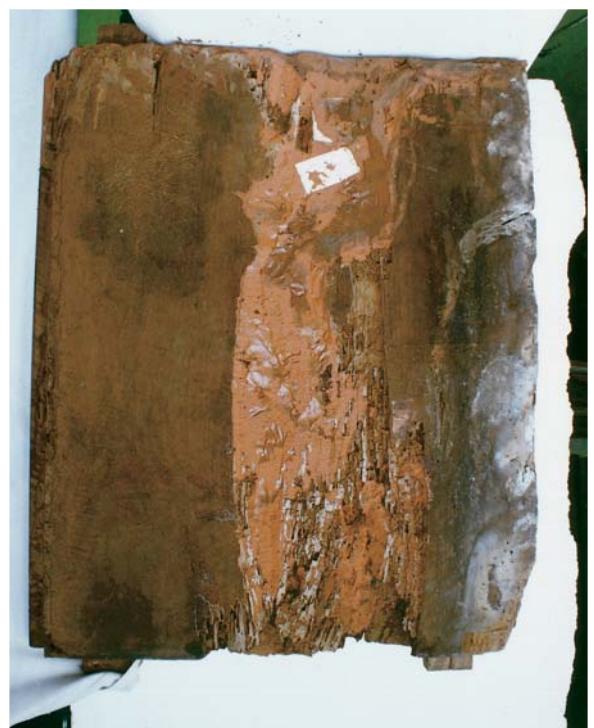
c) Aralditez egindako betegarria, termitek erasotako zonetan.
c) Relleno con *araldit* de las zonas atacadas por las termitas.

Piezak desmuntaturik, ikusi zuten asko eta asko erabat hutsik zeudela, eta beste batzuk, berriz, oso hondatuta. Termiten erasoa desagerrarazi ondoren, piezak finkatu beharra zegoen, gaineko azala edo polikromia besterik ez baitzuten. Horretarako berriro erabili zuten *araldit madera* izeneko pasta. Zona huts guztiak *aralditez* bete zituzten, inolako metodologíari edo irizpideri jarraitzeke, eta masak trinkotasuna izan zezan euskarri zurrunen bat behar zen zonetan, pinu-zurezko edo konglomeratuzko estrabeak sartu zituzten. *Palaroid* masa pikortsuak ere (erretxina akrilika) aurkitu dira, disolbatu gabe, konglomeratu gisa, hutsuneak betetzeko.

Desmontadas ya las piezas, pudieron comprobar que muchas de éstas estaban totalmente huecas y otras muy deterioradas. Eliminado el ataque de termitas, había que consolidar las piezas, que sólo mantenían la capa superficial o policromía. Para ello utilizaron la pasta llamada *araldit madera*. Todas las zonas huecas se llenaron de *araldit* sin metodología ni criterio, y en aquellas zonas que precisaban algún soporte rígido para que la masa tuviese cuerpo, introdujeron listones de madera de pino o de conglomerado. También se han encontrado masas de *paraloid* en gránulos (resina acrílica) no disuelta, formando conglomerados, para llenar huecos.

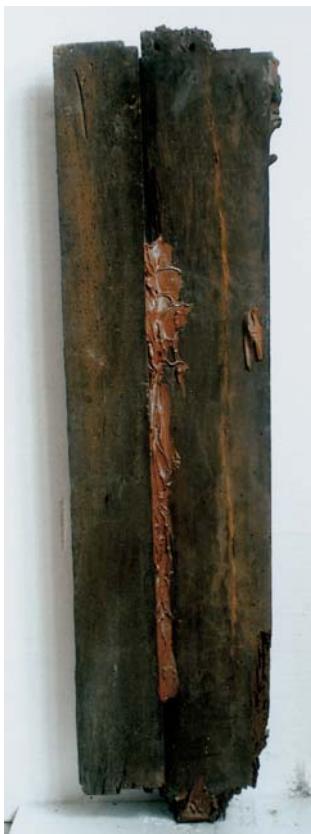
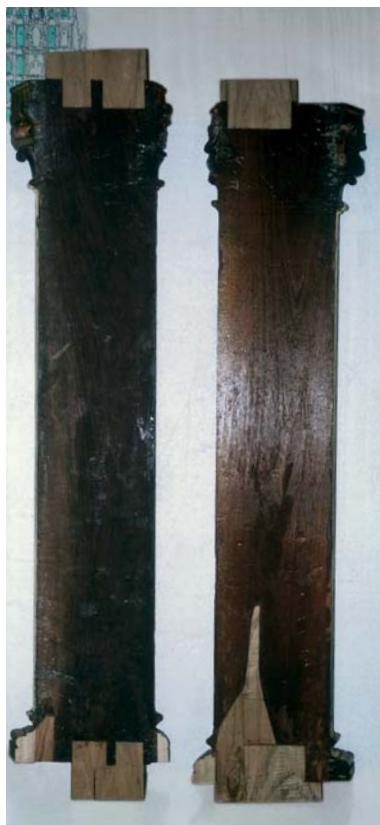
a) Aralditez eutsitako elementuak. b) Ziri edo mihiak berregindako pilastrak.

a) Elementos sujetos con araldite. b) Pilastras con sus lenguetas rehechas.

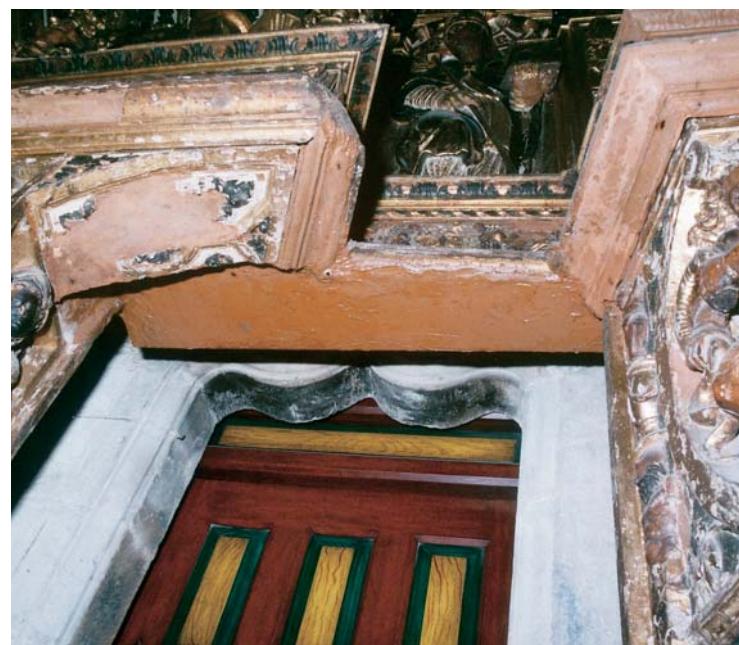
Hondatutako egitura-formak *aralditez* berreraikiak.

Reconstrucción con araldite de las formas estructurales dañadas.

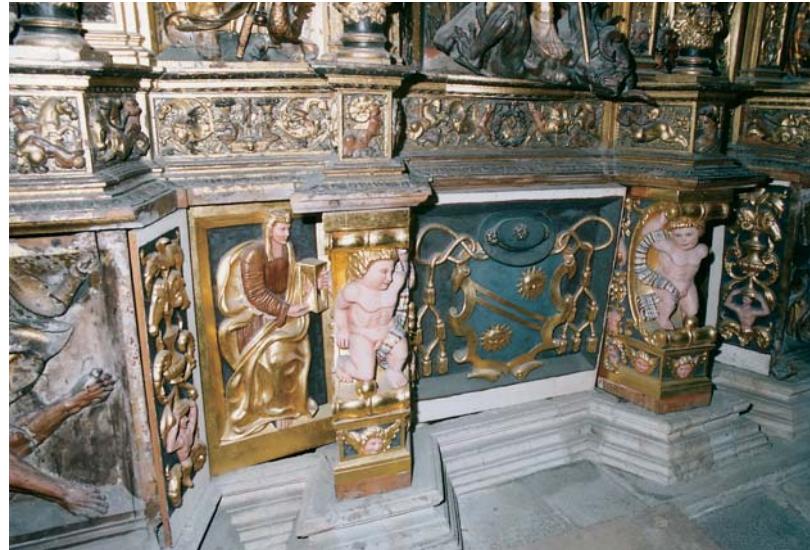
había unos atlantes nuevos copiados de los laterales y unos paneles con relieves. El central, representa el emblema del obispo Zuazola. La policromía aplicada a esta parte no era de gran calidad.

1968an berregin eta polikromatutako bankuko eremua.
Zona del banco recreada y policromada en el 1968.

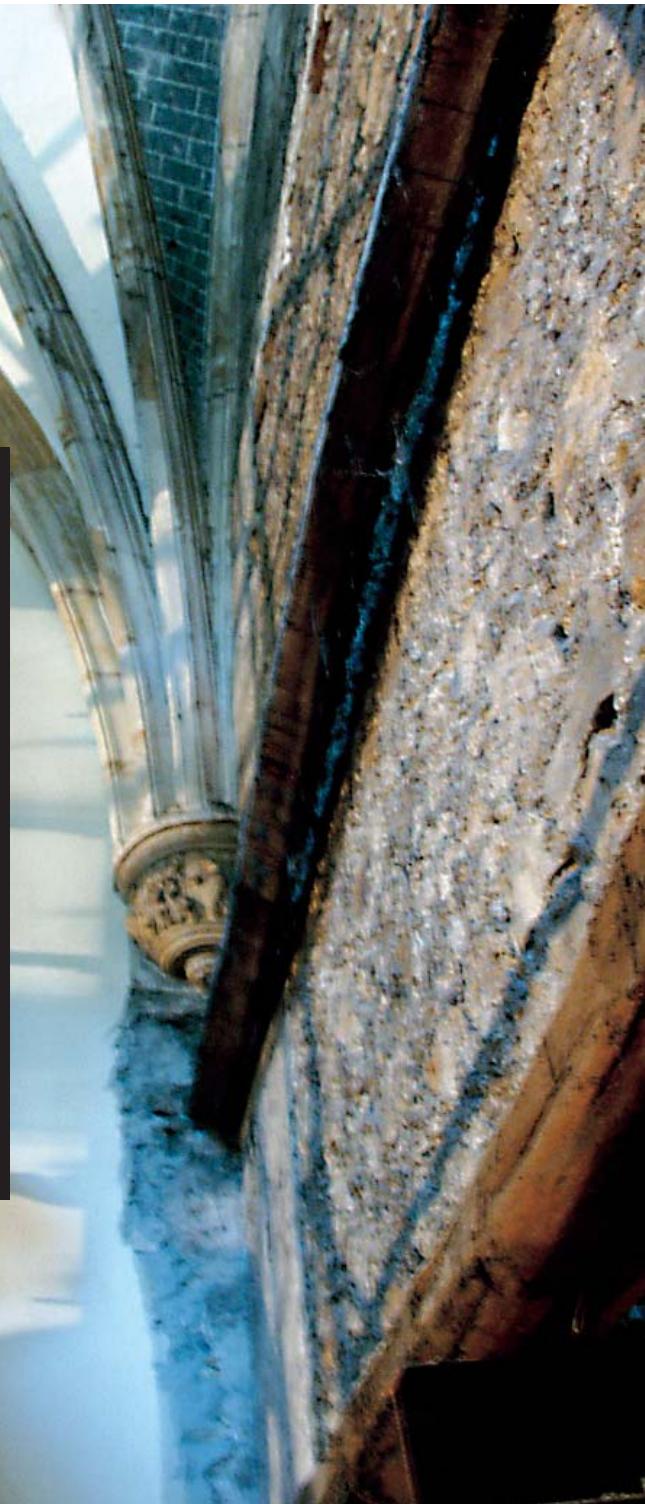
Erretaularen atzealdea, gagan pintzeladura arrastoak dituela.

Parte trasera del retablo con restos de pincelatura en la bóveda.
