ERRETAULAREN KONTSERBAZIO EGOERA ESTADO DE CONSERVACIÓN DEL RETABLO

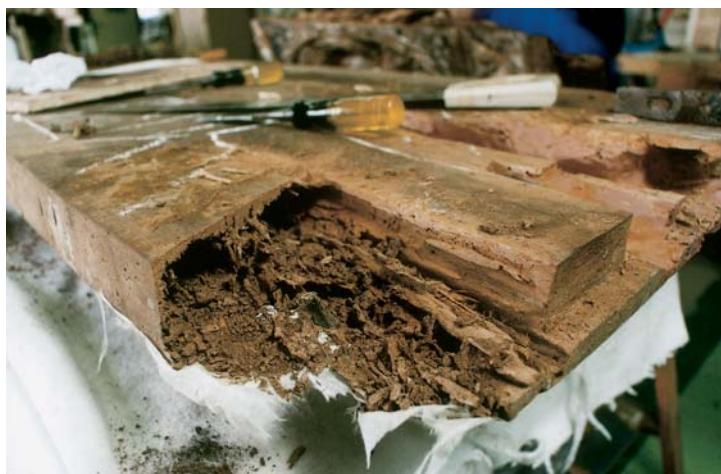
Termiten erasoa. / Ataque de termita.

Eraikinari eta erretaulari eraso egin diot恒 termitak “*Reticulitermes lucifugus*” espeziekoak dira, Rhinotermitidae (lurpeko termitak) familiaoak¹. Eraso honen ondorioa zura hustea izan daiteke, halako neurrian ezen zeharo ahuldu ostean erori egin daitekeen, erretaularen hondamena gertatuz azkenean.

Las termitas que han atacado tanto al edificio como al retablo pertenecen a la especie “*Reticulitermes lucifugus*”, de la familia Rhinotermitidae (termitas subterráneas)¹. Este tipo de ataque puede debilitar y vaciar tanto la madera que ésta puede desplomarse y ocasionar la ruina del retablo.

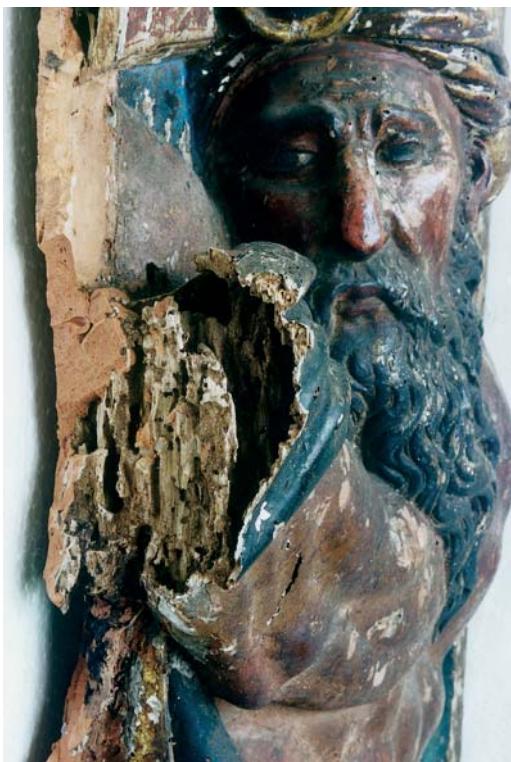
Termiten erasoa.
Ataque de termita.

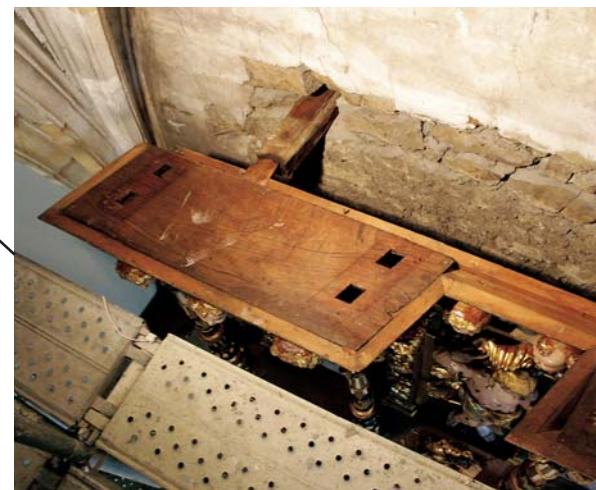
Kolorearen xehetasuna.
Lehenbiziko sostenguko habeia,
gaur egun kenduta eta burdina
batzuez ordezkatuta dagoena.
Detalle color. 1^a viga de apoyo,
hoy eliminada y sustituida por
unos hierros.

piso con refuerzos verticales, alguno de hierro. La primera viga que debería corresponder con el primer piso había desaparecido, siendo sustituida en la actuación del 1968, a una altura inferior, por cuatro trozos de viga de hierro anclados en la pared.

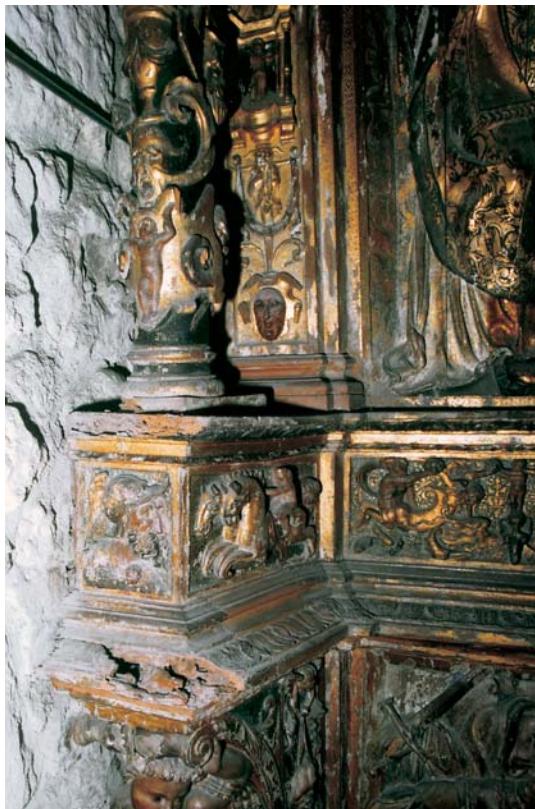
Erretaularen egoera orokorra, zaharberritze lanei ekin aurretik.

Estado general del retablo antes de su restauración.

El retablo ha sufrido el efecto del agua y de las goteras en los extremos cercanos a las paredes laterales lo que ha ocasionado la pérdida de la policromía y dorado en los elementos arquitectónicos de esta zona, dejando la madera muy debilitada (columnas, pilastras, guardapolvos, etc.).

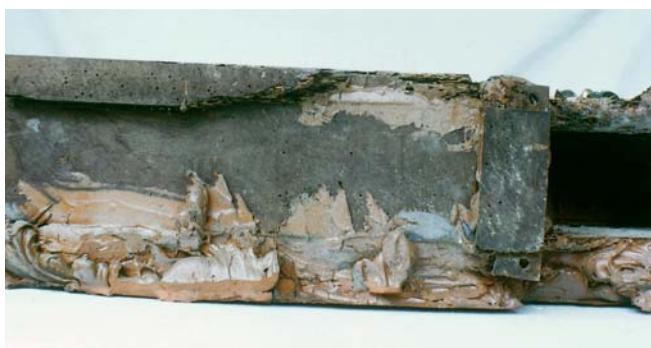
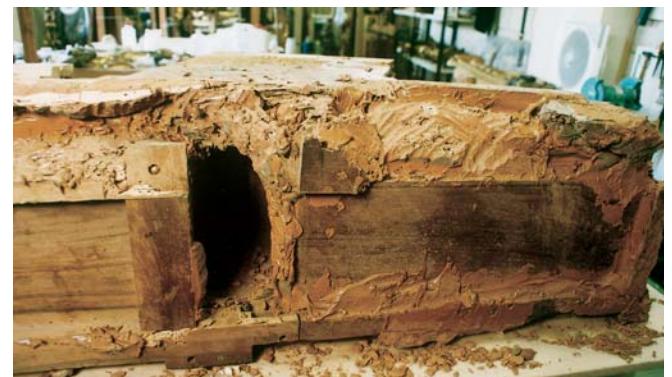
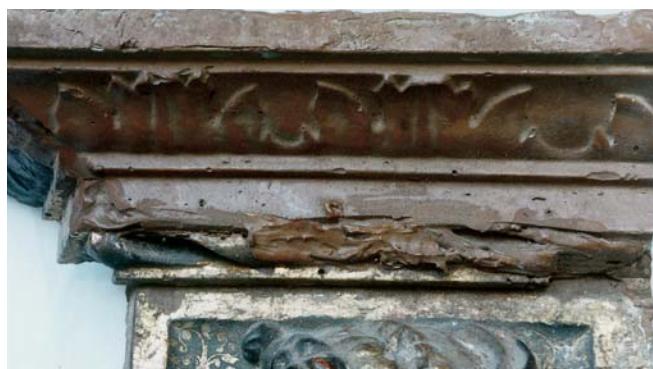
Dado que la estructura de madera estaba debilitada (carcomida y hueca), se intentó paliar dicho problema a base de emplastos de araldit, llegando en algunos casos a utilizarse listones, tablas de pino, conglomerado y otros elementos como refuerzo dentro de la propia masa de araldit, todo ello utilizado sin criterio alguno. La zona más afectada por estas operaciones era la zona del banco y primer piso.

Aralditezko enplastuak, piezak bete, eutsi eta osatzeko.

Emplastos de araldit para llenar, sujetar y realizar piezas.

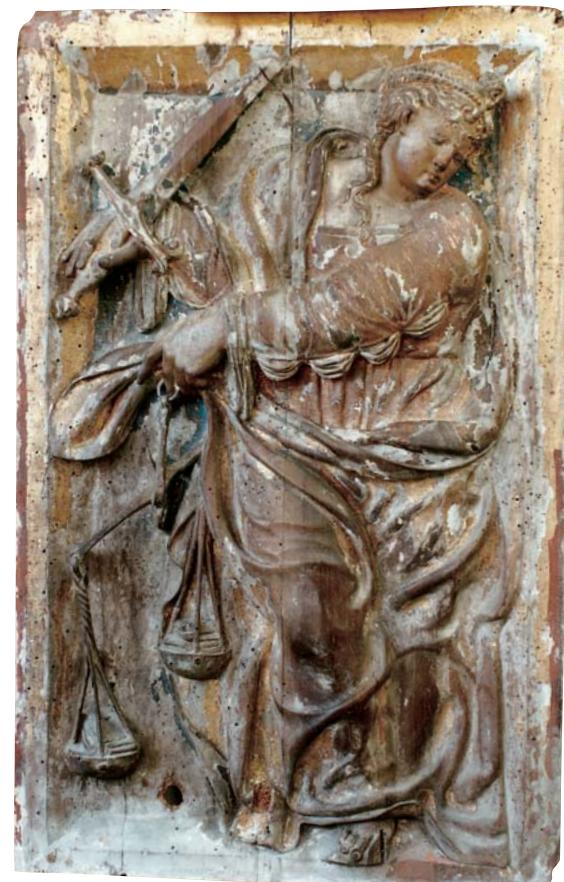
Polikromiaren egoera zaharberritu aurretki a/b/c/d.

- a) Justicia.
- b) Bankuko frisoa.

Estado de la policromía antes de su restauración a/b/c/d.

- a) La justicia.
- b) Friso del banco.

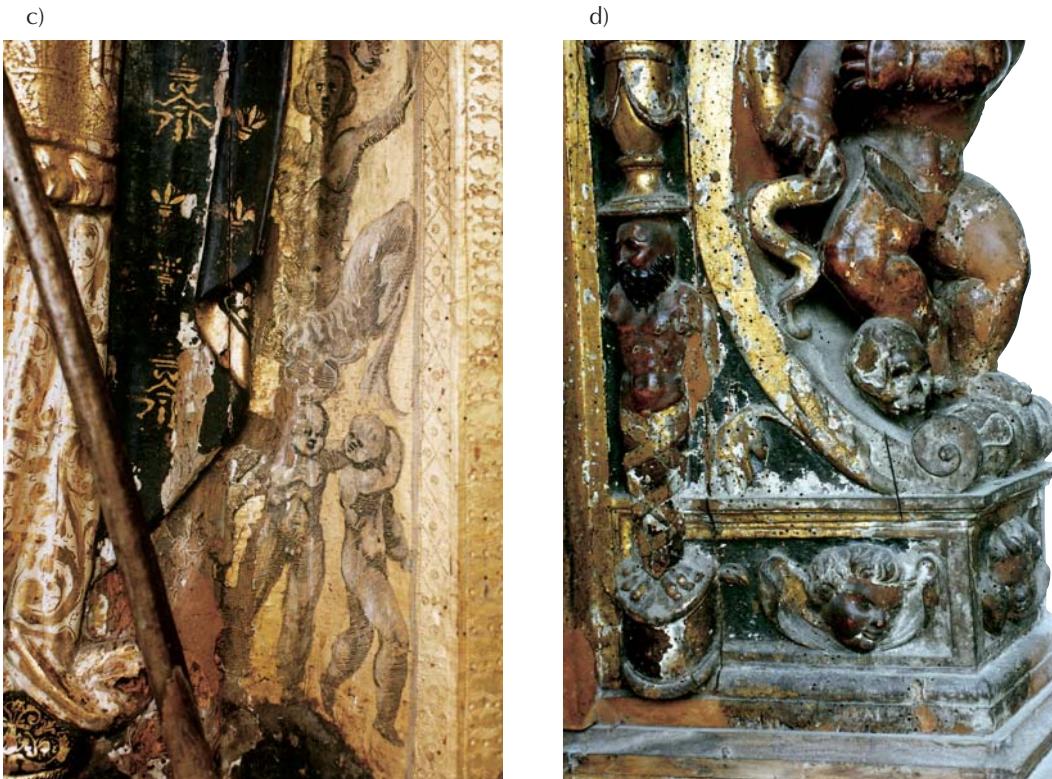
Polikromiaren egoera zaharerritu aurretik a/b/c/d.
 c) Oihal moteltailea, polikromiako zartatuen azpian.
 d) Eskuineko harroin-irudi edo atlantea.
 Estado de la policromía antes de su restauración a/b/c/d.
 c) Tela amortiguadora bajo los desconchados de la policromía.
 d) Atlante derecho.

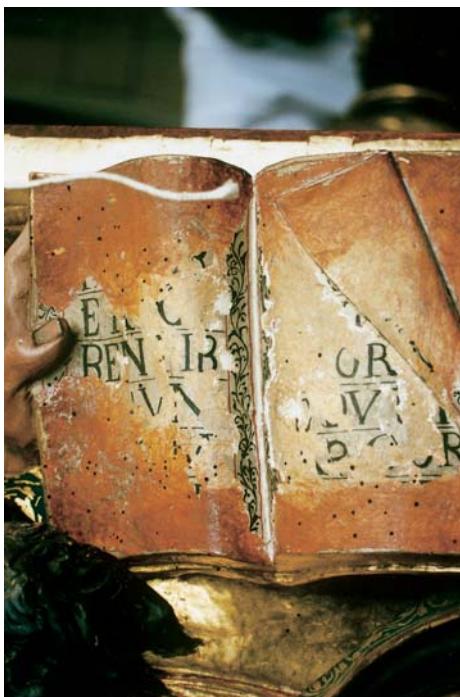
El blanco de las véneras, columnas abalaustradas y ménsulas, dado sobre bol, se ha desprendido en casi todos estos elementos en mayor o menor medida. Esta alteración se debe a un fallo de técnica, observable en otros retablos de la misma época.

Kolore geruza zuria askatuta.

- a) San Markosen liburu.
- b) Horma-konka.

Desprendimientos de la capa blanca de color.

- a) Libro de San Marcos.
- b) Hornacina.

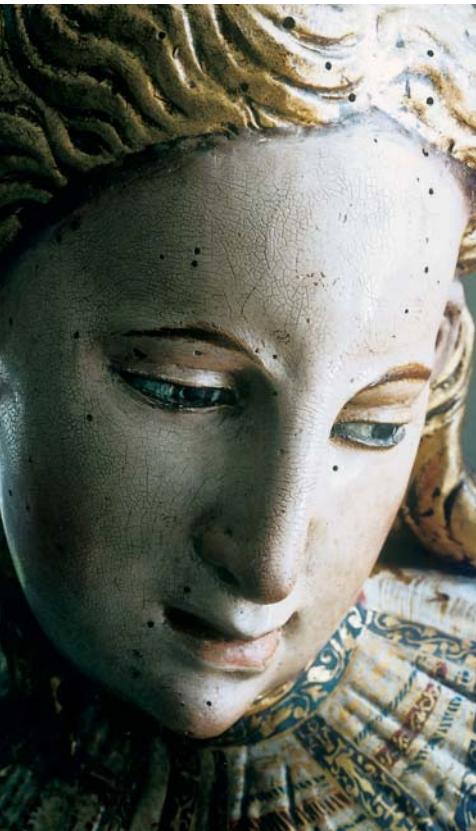
A nivel conservativo debemos constatar que ciertas carnaciones se encuentran muy craqueladas y en determinados puntos la carnación se ha plegado formando rugosidades, por el abuso de secativos. Knut Nicolaus afirma que esta alteración se produce por el uso de capas gruesas de color aglutinadas con excesivo aceite de linaza o de nuez con poco pigmento y nos describe así el proceso: "Este arrugamiento se produce al secarse la capa superior y mantenerse sin secarse la capa de linaza inferior. Cuando evaporan las

Haragi-koloreen alterazioak. a) San Gabriel - b) San Blas - c) Balaam profeta.

Alteraciones de las carnaciones. a) San Gabriel - b) San Blas - c) Profeta Balaam.

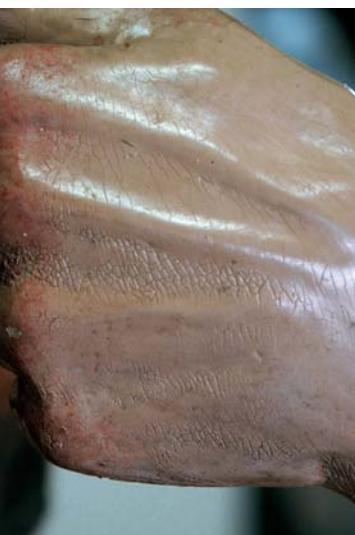
Alterazioa. Uzkurdura goiztiarrak eragindako pitzadurak.

Alteración. Grietas de contracción prematura.

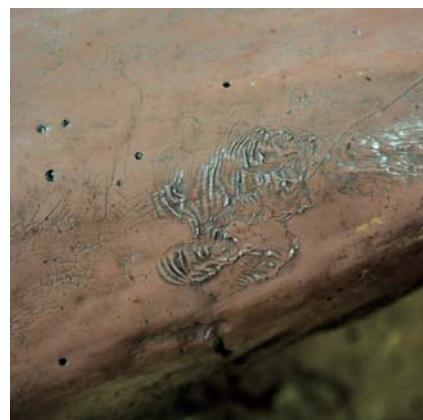
Alterazioa. Goiko geruza zimurtua.

Alteración. Arrugamiento de la capa superficial.

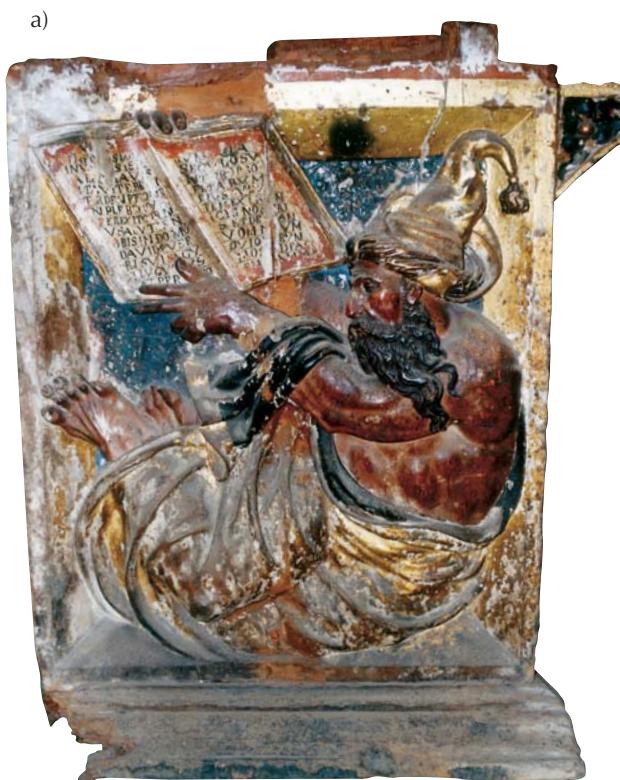
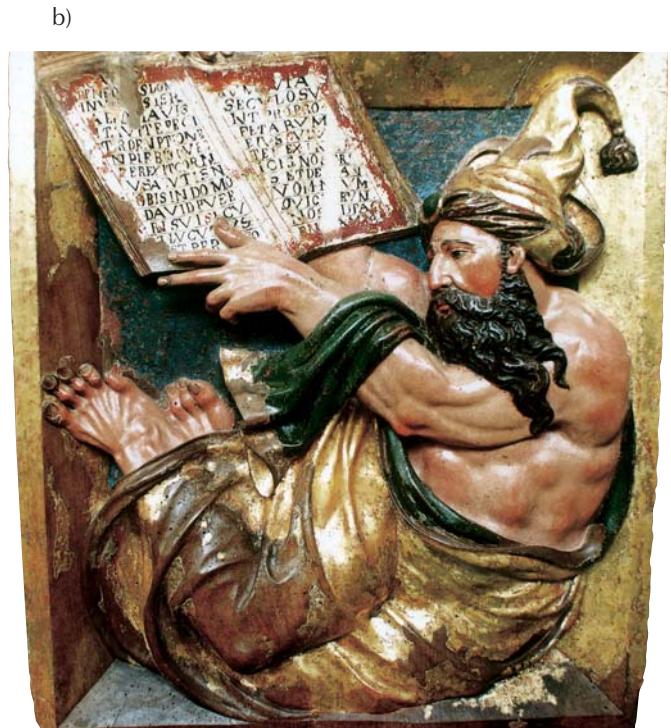
El dorado ha sufrido muchas pérdidas, abrasiones o desgastes dejándonos ver la capa de bol inferior. Los pequeños craquelados y levantamientos son abundantes. Las zonas donde ha caído el agua o donde el contacto con la humedad era importante el dorado ha desaparecido. La zona más afectada es la zona del banco y los laterales que se encuentran en contacto con las paredes.

a) Urreztatze laneko galerak zaharberritu aurretik. b) Zaharberriitu ondoren (Zakarias).

a) Pérdidas del dorado antes de la restauración. b) Despues de la restauración (Zacarías).

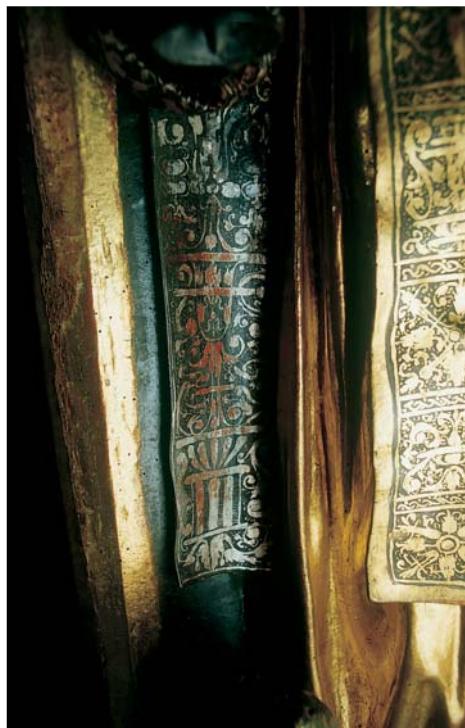
La plata vista se ha conservado de forma irregular, con grandes desgastes, por ejemplo, en el esgrafiado de la túnica de San Antonio Abad, donde la plata ha servido de fondo de los ropajes. En las decoraciones de los ángulos superiores de las vénaras y hornacinas (San Sebastián) ésta está totalmente negra, alterada o ha desaparecido ya que la plata se enne-

Alterazioak eta galerak zilarrean. San Anton.
Alteraciones y pérdida en la plata. San Antón.

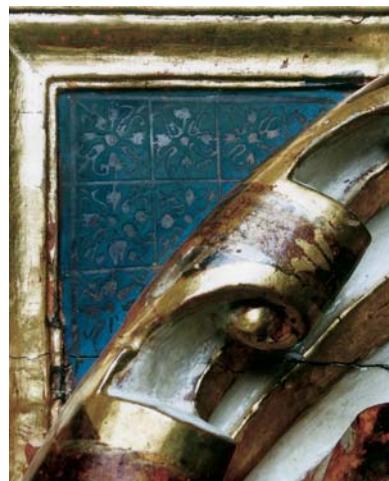
Zilar herdooldua. San Sebastianen horma-konka.
Plata oxidada. Hornacina de San Sebastián.

no sulfuratua duen aire hezearekin kontaktoan, belztu egiten baita, zilar sulfuroa osatzu. Kloroak, bromoak eta iodoak temperatura normala nahikoa dute zilarriari eraso eta konposatu halogenatuak sortzeko⁵.

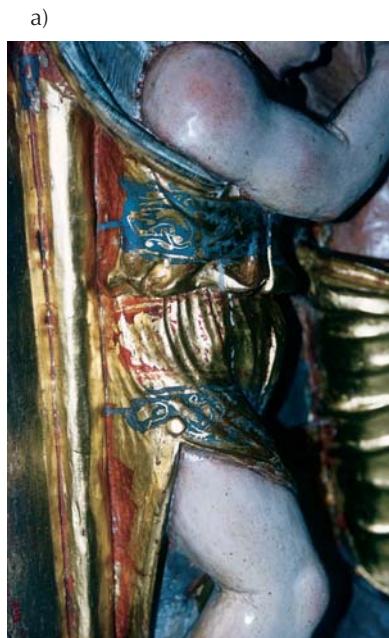
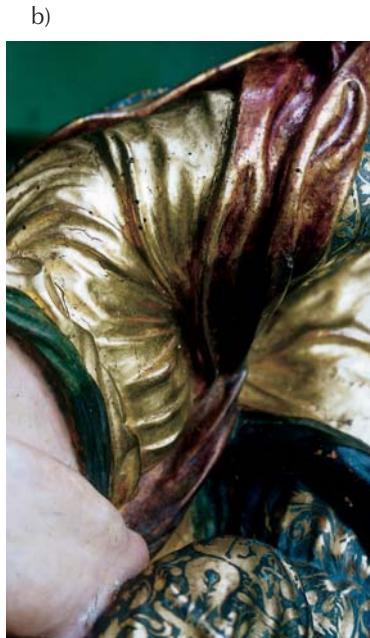
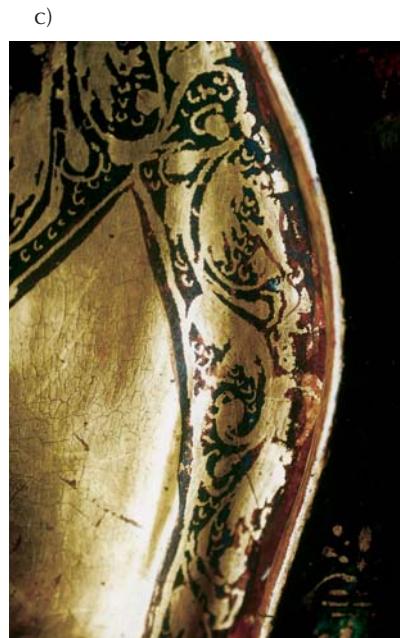
- Laka gorria.
 - a) Apaindurazko zerrenda, galera ia-ia erabatekoa dela. San Roque.
 - b) Apostolu baten arropako xehetasuna, Mendekostearen eszenan.
 - c) More kolorea. Damutzea? San Roque.
- Laca roja.
 - a) Franja decorativa con pérdida casi total. San Roque
 - b) Detalle ropaje de un apóstol en la escena de Pentecostés
 - c) Color violeta. Arrepentimiento? San Roque.

.Urre gainean aplikatutako gardendua askatu egin da, ia-ia guztia, eta lehen izan zela erakusten diguten hondar txiki batzuk besterik ez dira geratu (San Rokeren eszena, aingerua eta apostoluetako bat “Espíritu Santuaren etorrera” eszenan).

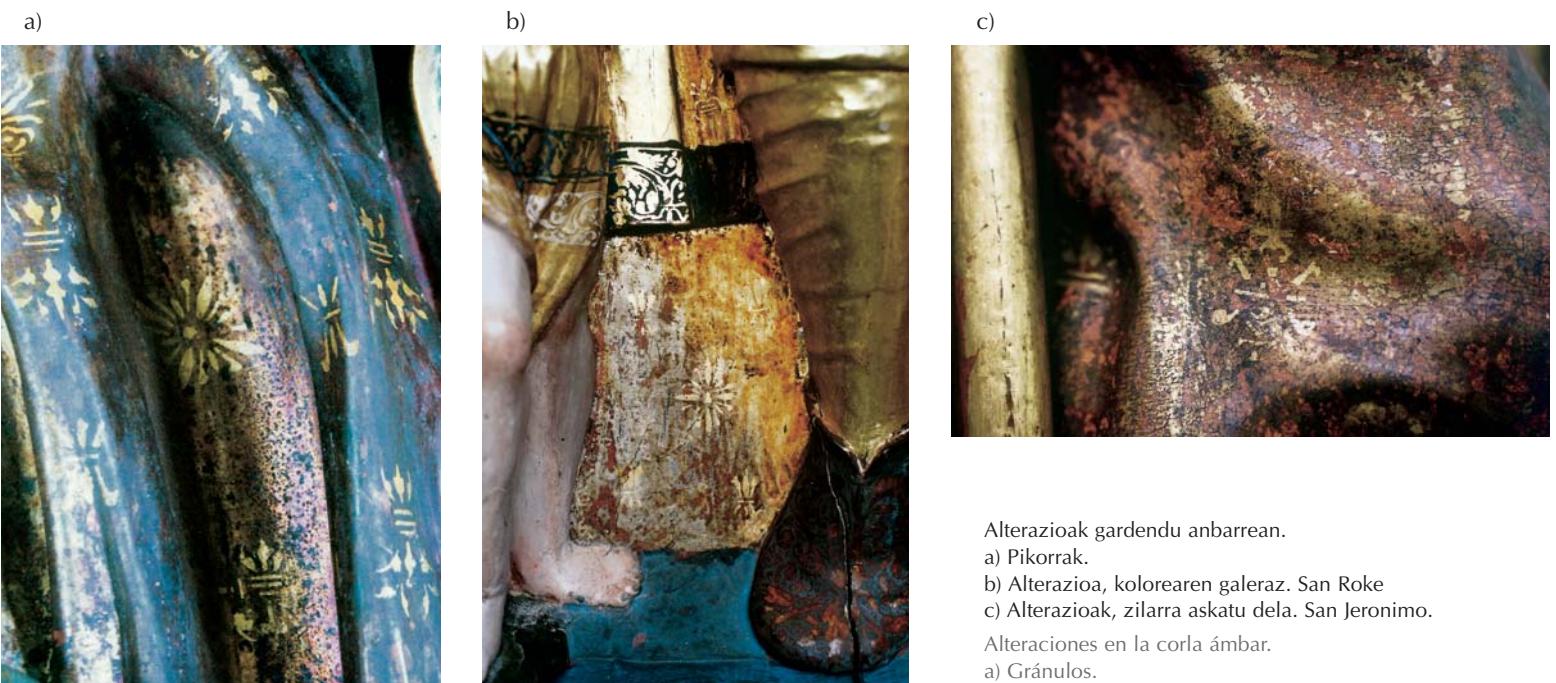
La corla color ámbar (colofonia) está aplicada sobre la plata de forma muy irregular, presentando goterones y acumulaciones, mientras que en otras zonas esta capa es extremadamente fina. Esto se debe, seguramente, a que en el momento de su utilización ésta era mucho más transparente y con el tiempo se ha oxidado, dejándonos ver las irregularidades a la hora de su manejo. Allí donde la acumulación de la corla ha sido mayor, como en los pliegues de la ropa y en las motas de polvo, su cristalización ha provocado contracciones y levantamientos en cazoleta, que ha arrastrado a la plata en su desprendimiento dejando a la vista la capa de bol inferior. Este fenómeno y el hecho que la plata en contacto con la atmósfera se oxide y desaparezca ha desencadenado las pérdidas que podemos observar en la plata.

Alterazioak gardendu anbarrean.

a) Pikkorak.

b) Alterazioa, kolorearen galera. San Roque

c) Alterazioak, zilarra askatu dela. San Jeronimo.

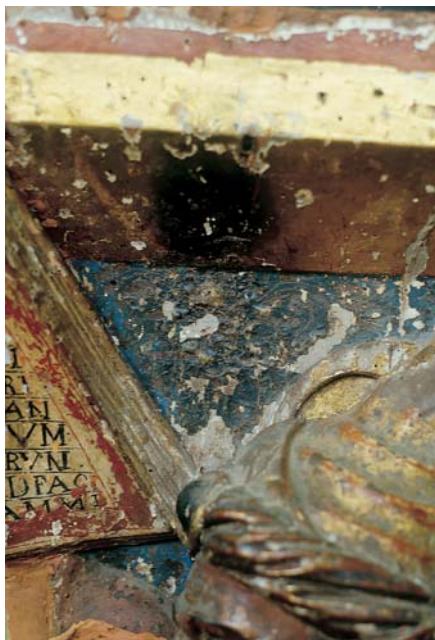
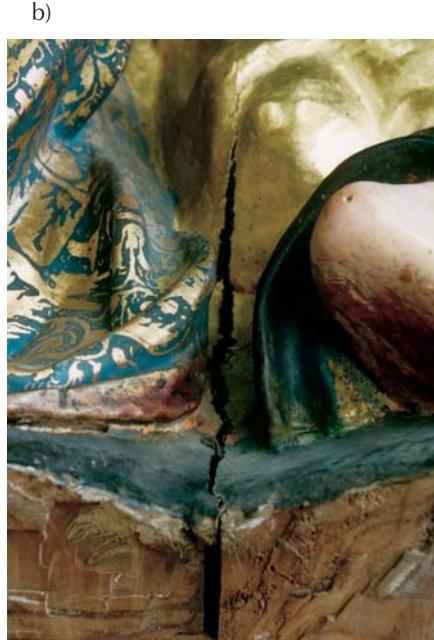
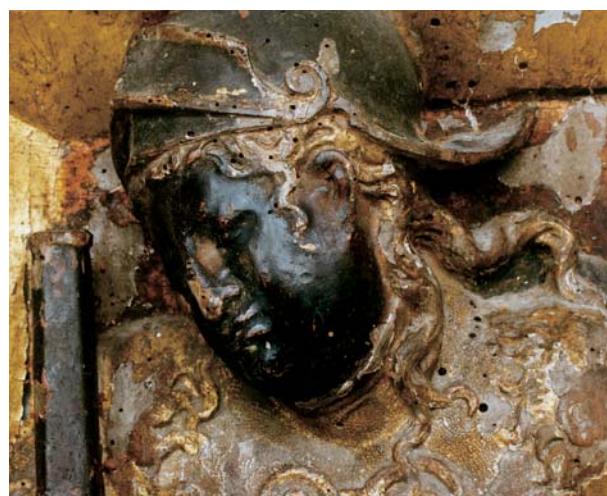
- Zonas quemadas: El banco es una zona donde los quemazos producidos por velas son abundantes .
 - El profeta Ezequiel nos muestra su fondo de azurita con cera y quemado, así como el zócalo.
 - La Fortaleza y Sabiduría (imagen con trabuco) presentaba un rostro totalmente negro debido al humo, al igual que la serpiente mostraba un quemazo a la altura de la boca.
 - El entablamiento central a la altura de la base también presenta una zona quemada por vela.
- Suciedad de polvo y barnices añadidos.
- Agujeros producidos por los xilófagos.
- Goterones de cera.
- Pérdida de elementos prominentes, como son el rosario, espada, etc.

- a) Quemazo. Escena de Zacarías.
- b) Grieta producida por el secado.
- c) Ennegrecimiento por humo y velas.
(antes de la restauración).
