OÑATIKO UNIBERTSITATEKO ERRETAULA
ZAHARBERRITZEKO PROZESUA
PROCESO DE RESTAURACIÓN DEL RETABLO
DE LA UNIVERSIDAD DE OÑATE

Xabier Martiarena

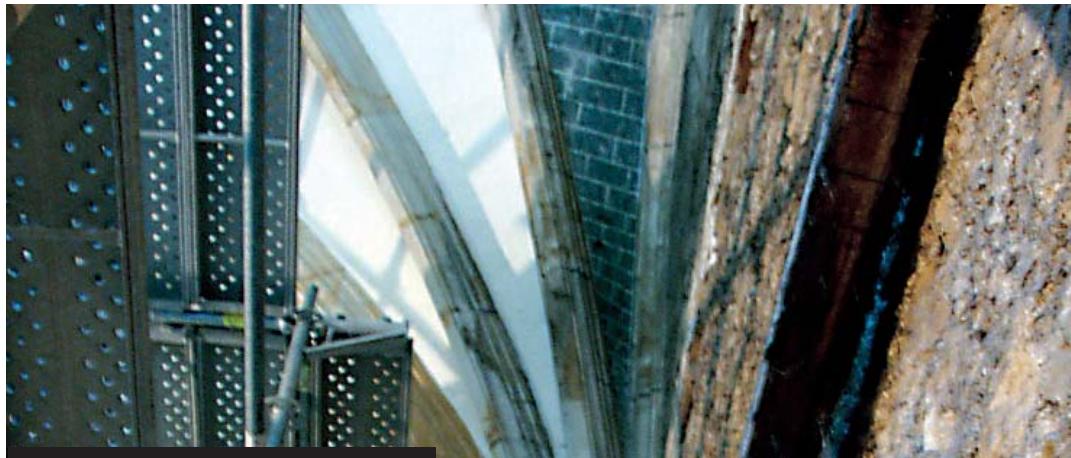
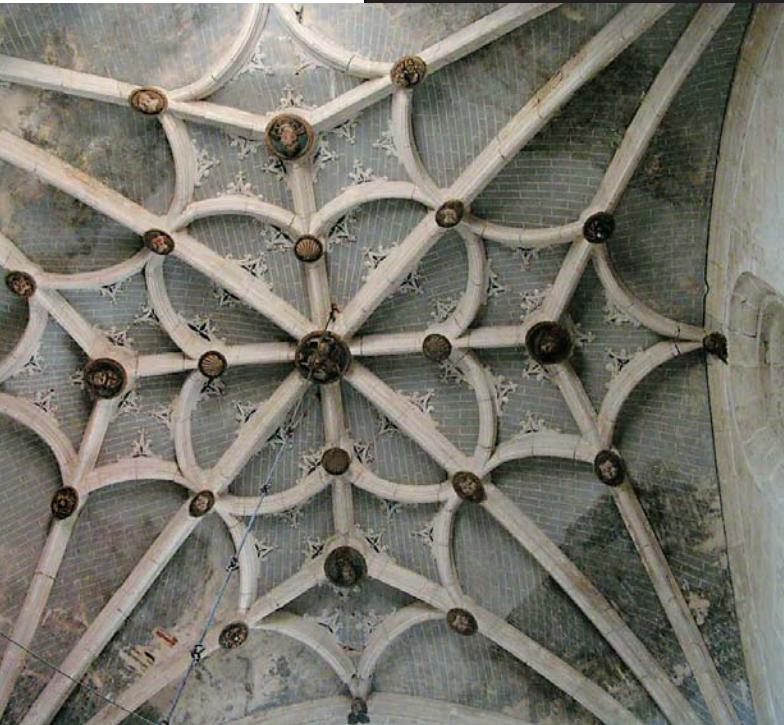
Medina de Riosecoko
Santiagoren elizako
sakristiako gangako
pintzeladura.

Pincelatura de la bóveda
de la sacristía de la iglesia
de Santiago de Medina de
Riogordo.

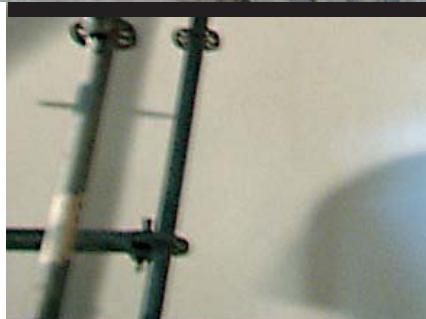
Erretaularen atzealdea, gagan pintzeladura arrastoak dituela.

Parte trasera del retablo con restos de pincelatura en la bóveda.
