ERRETAULAREN KONTSERBAZIO EGOERA ESTADO DE CONSERVACIÓN DEL RETABLO

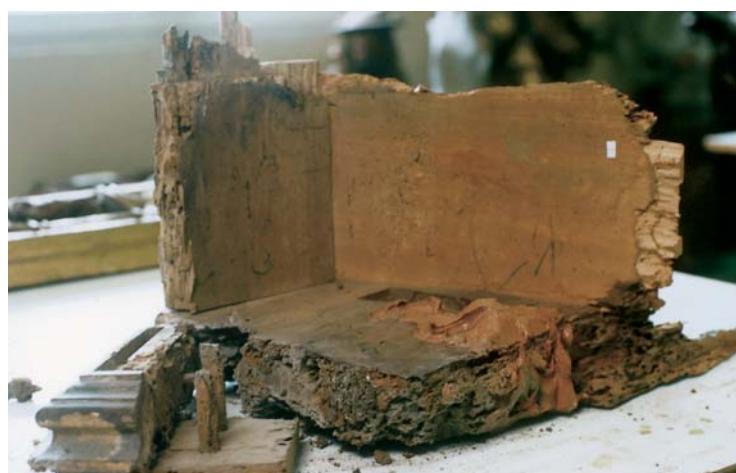
Termiten erasoa. / Ataque de termita.

A la hora de acometer la restauración del retablo, se detectó que éste había sufrido un fuerte ataque de termitas que afectaba a la parte inferior del retablo. La extensión del ataque se extendía desde la puerta de la sacristía hasta el extremo de la pared contraria y abarcaba el espacio del banco al segundo piso. Además había sufrido el ataque de otros xilófagos, como el “*anobium punctatum*”, conocido vulgarmente como carcoma pequeña, y el “*xestobium rufovillosum*”.

Las termitas que han atacado tanto al edificio como al retablo pertenecen a la especie “*Reticulitermes lucifugus*”, de la familia Rhinotermitidae (termitas subterráneas)¹. Este tipo de ataque puede debilitar y vaciar tanto la madera que ésta puede desplomarse y ocasionar la ruina del retablo.

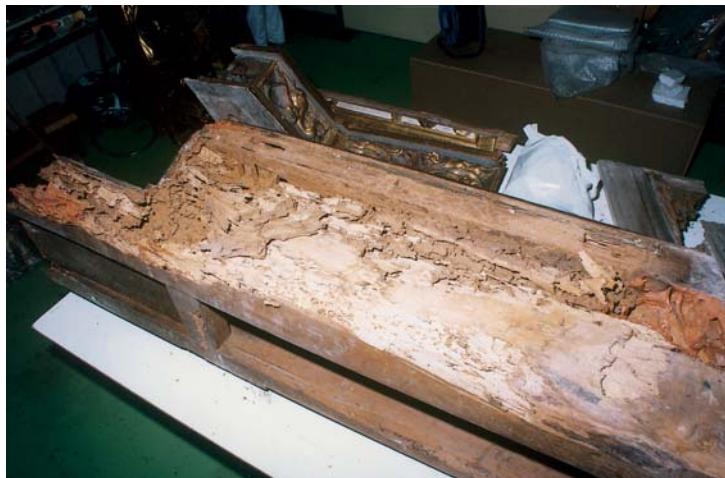
Termiten erasoa.
Ataque de termita.

Esan bezala, pipia edo “*Anobium punctatum*”² ere erre-taulari eraso egin dioten espezieetako bat da. Anobido honek hostozabalen eta erretxinatsuen zurgizenari egiten dio eraso, eta baita hostozabal batzuen zurgiharrari ere, batez ere hezetasuna delarik tartean, hain zuzen egurrean onddoak eta bakteriak egoteak laguntzen dionean.

La carcoma o “*Anobium punctatum*”² es una de las especies que ha atacado al retablo. Este anóbido ataca la albura de las maderas frondosas y resinosas, así como al duramen de ciertas frondosas, sobre todo en condiciones de humedad, gracias a la presencia de hongos y bacterias en la madera.

En el año 1968 se acometió la desinsectación del edificio y del retablo por la empresa Kramer, erradicando la plaga de termita y otros xilófagos.

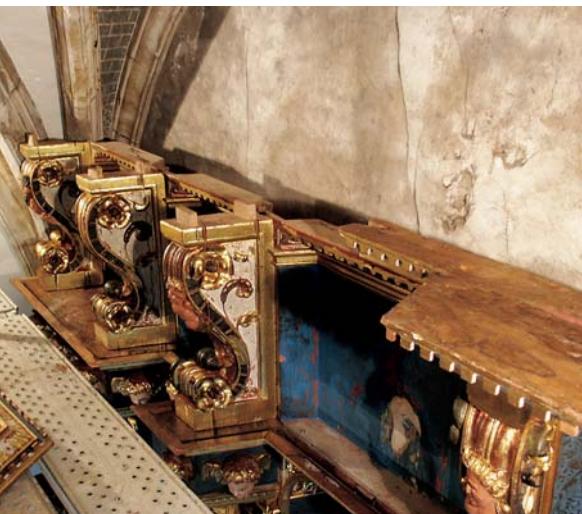
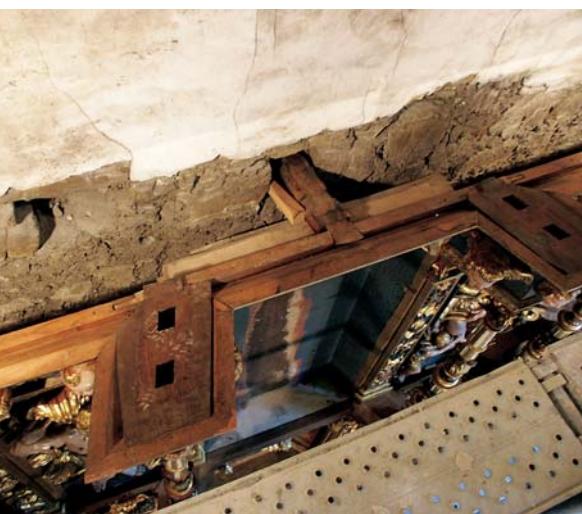
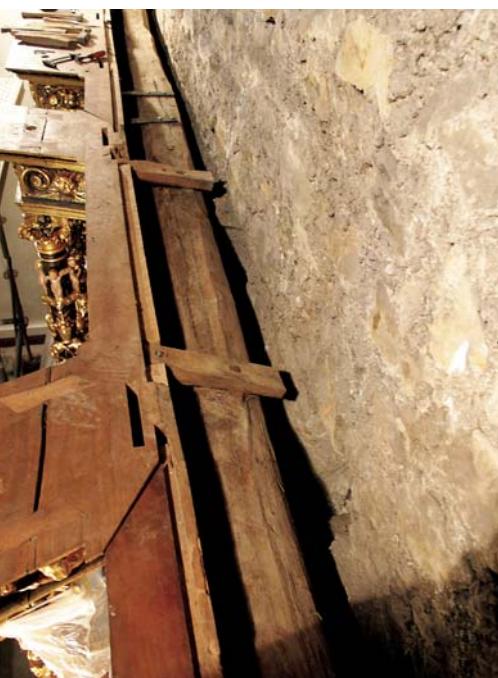
Erretaularen profila. Jatorrizko egitura.
Erretaularen finkatze edo ainguraketa sistemak.
Perfil del retablo. Estructura original.
Sistemas de anclaje del retablo.

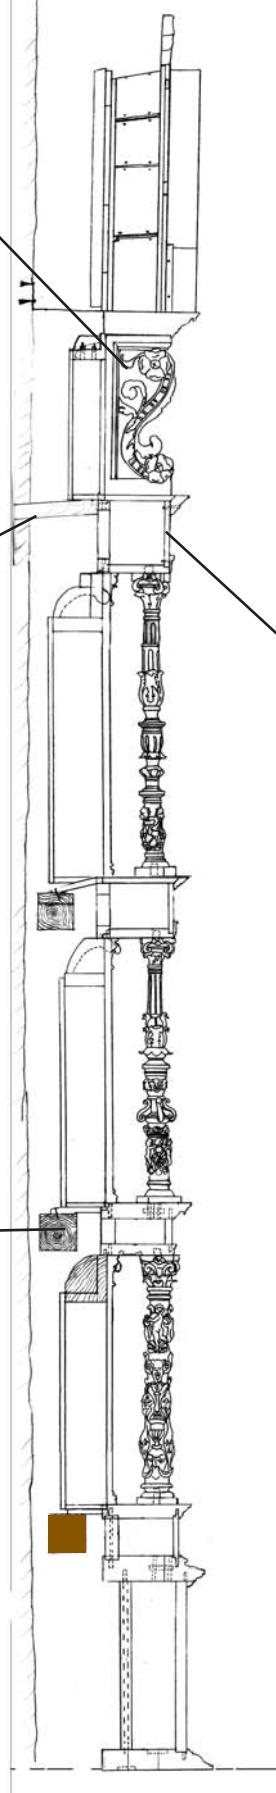
Kolorearen xehetasuna.
Lehenbiziko sostenguko habeia,
gaur egun kenduta eta burdina
batzuez ordezkatuta dagoena.
Detalle color. 1^a viga de apoyo,
hoy eliminada y sustituida por
unos hierros.

piso con refuerzos verticales, alguno de hierro. La primera viga que debería corresponder con el primer piso había desaparecido, siendo sustituida en la actuación del 1968, a una altura inferior, por cuatro trozos de viga de hierro anclados en la pared.

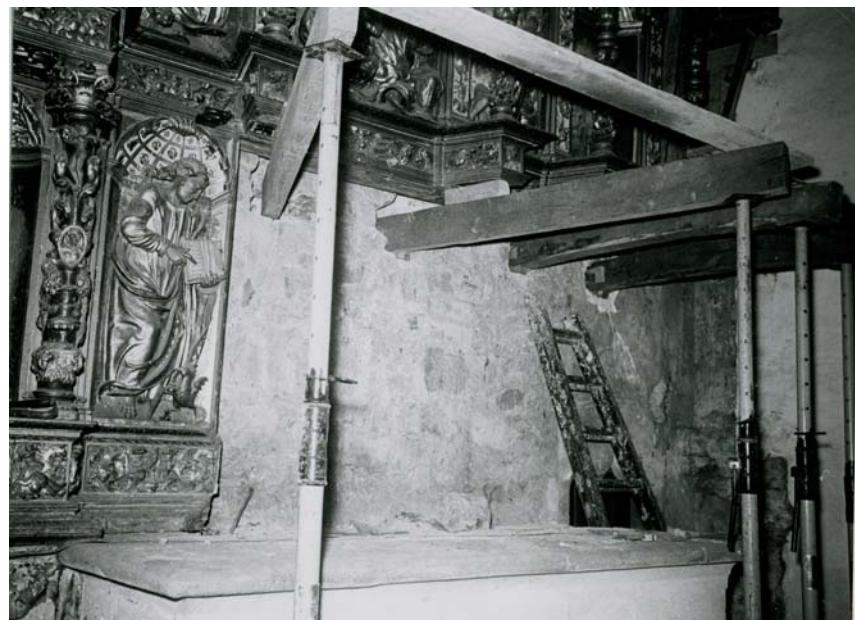
En la desinsectación del retablo efectuada en 1968, se desmontó la parte inferior del mismo, es decir, la zona afectada por la termita, cortando para ello elementos de la propia estructura, como lengüetas, tubillones, etc.

Erretaula desmontatzen 1968an.
(Aguirrebalzátegui Funtsako argazkia).
(GPAH, Oñati).

Desmontaje del retablo en 1968.
(Foto Fondo Aguirrebalzátegui).
(AHPG, Oñati).

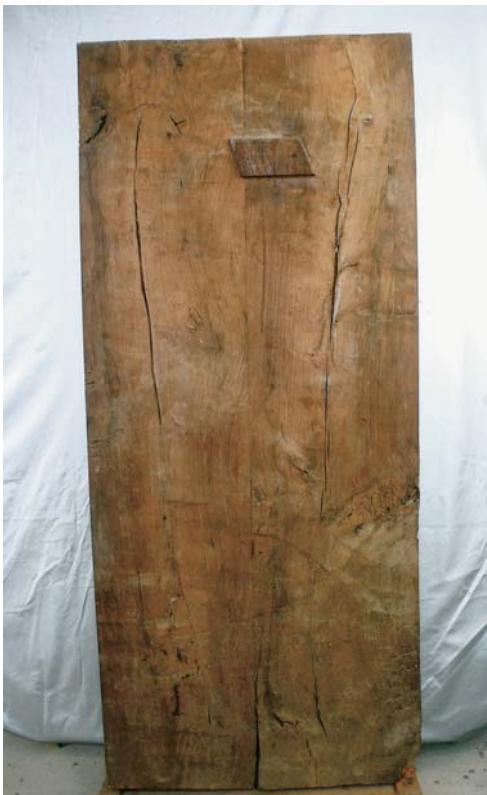
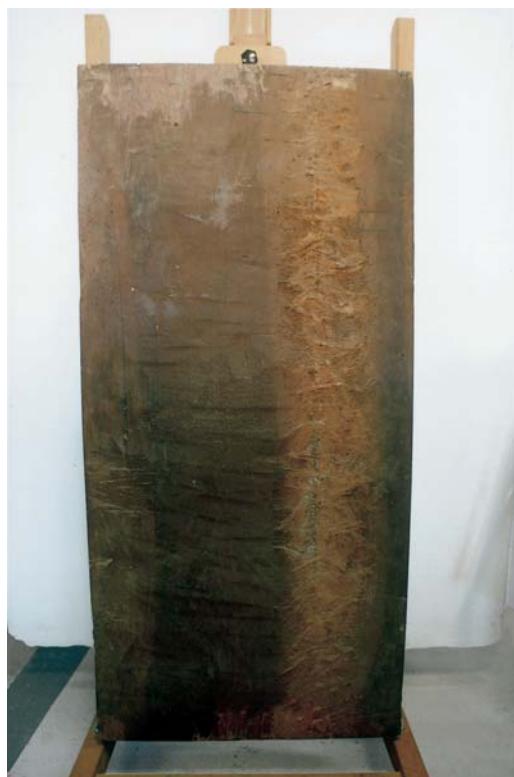
Erliebe bat bi oholez konposatuta.

- a) Sendogarriaz.
- b) Iztupaz.

Composición de un relieve con dos tablas.

- a) Con refuerzo.
- b) Con estopa.

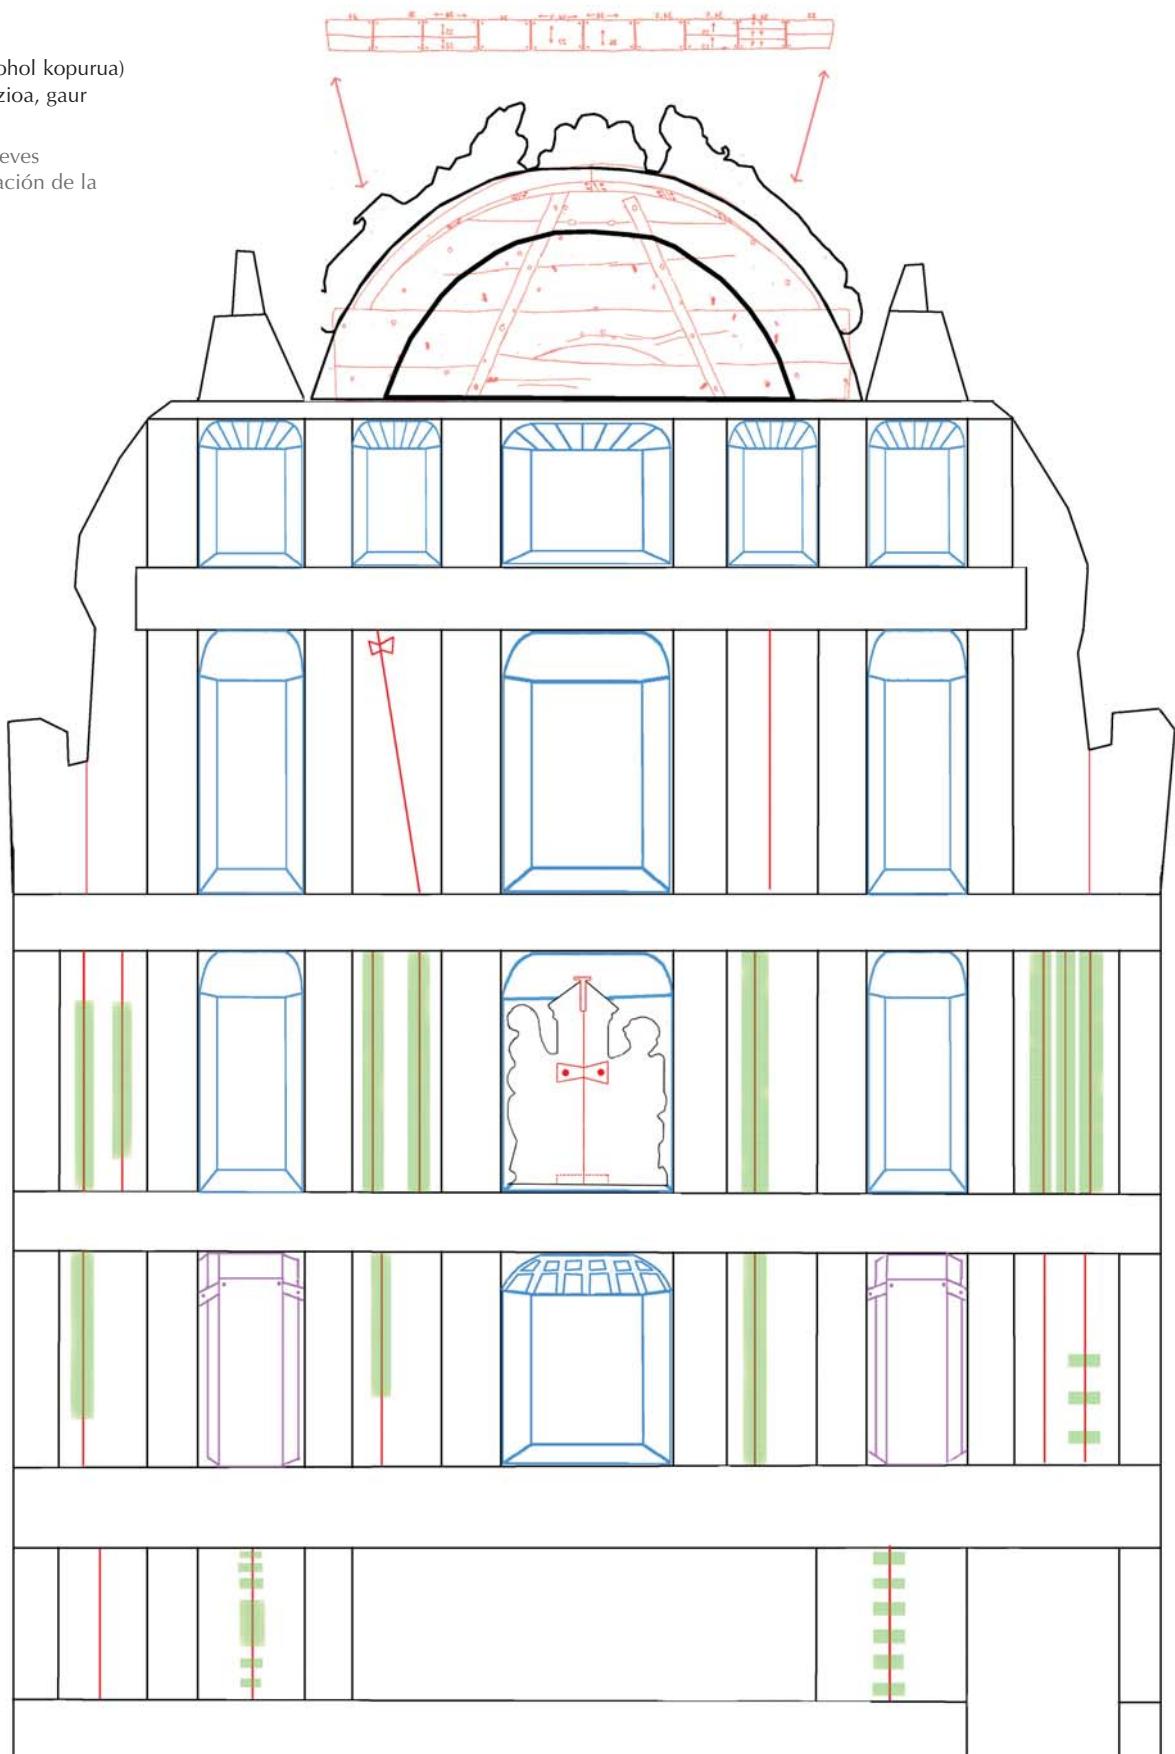
Erliebeen konposizioa (ohol kopurua) eta iztuparen kontserbazioa, gaur egun.

Composición de los relieves (nº de tablas) y conservación de la estopa, al día de hoy.

La estopa ha sido utilizada, casi de modo sistemático, en el reverso cubriendo las juntas de los paneles. El estado de conservación de ésta ha sido muy desigual, algunas escenas lo conservan en su totalidad o a medias y en otras ha desaparecido totalmente.

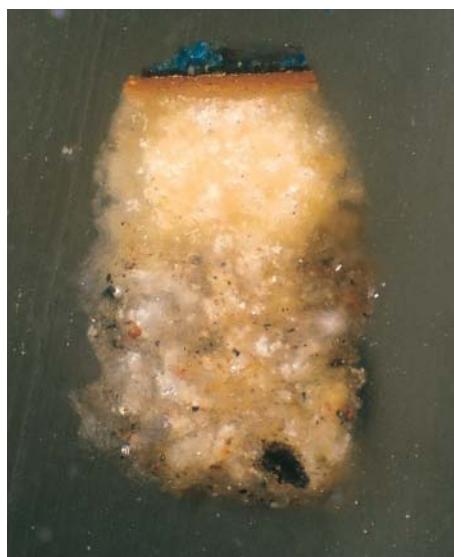
Prestakin baten lagina (M18): azurita / beltza / urea / bola prestakin zuria / prestakin gris.

Muestra de una preparación (M18): azurita / negro / oro / bol preparación blanca / preparación gris.

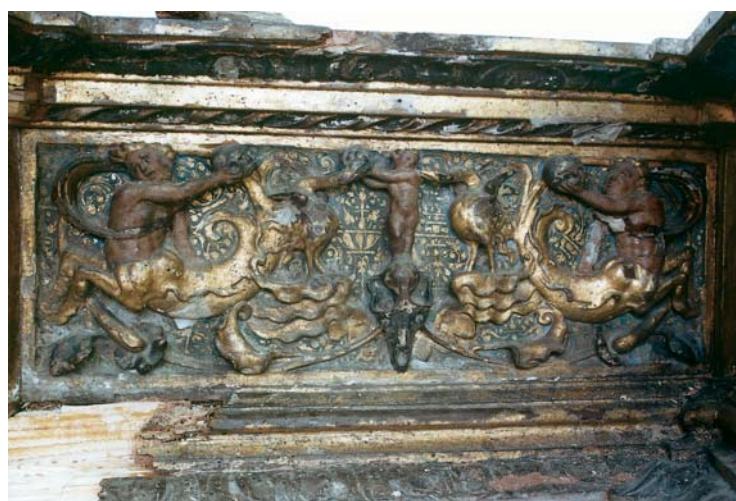
Polikromiaren egoera zaharberritu aurretki a/b/c/d.

- a) Justicia.
- b) Bankuko frisoa.

Estado de la policromía antes de su restauración a/b/c/d.

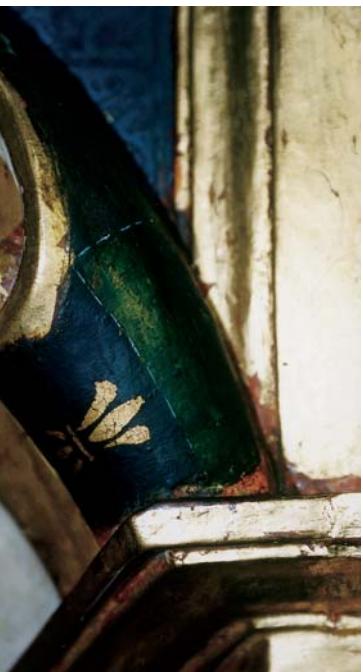
Gardendu berdea garbitzeko lana.
Limpieza de la corla verde.

Zilarren gaineako kobre-resinatoak oso bizitasun handiko kolore berde metalizatu bat ematen du, baina argiaren eraginez egonkortasuna galtzen duenez, arre bihurtzen da. Mikroskopio bidez behaturik, ikusten dugu goiko geruza alteratuta dagoela (marroixka dago), ez ordea barrenekoena, honek eutsi egiten baitio bere berde bizi horri.
