ESTAIEN GARAPENA DESARROLLO DE LOS DIFERENTES PISOS

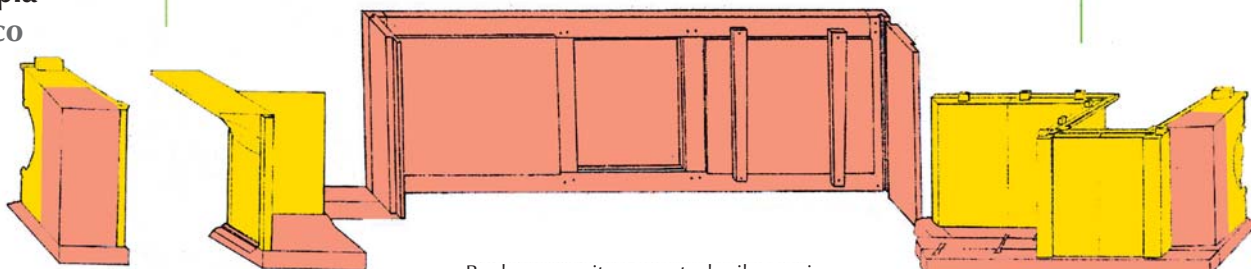
Bankuazpia Sotobanco

Bankuaren egituraren atzeko ikuspegia
Vista trasera de la estructura del banco

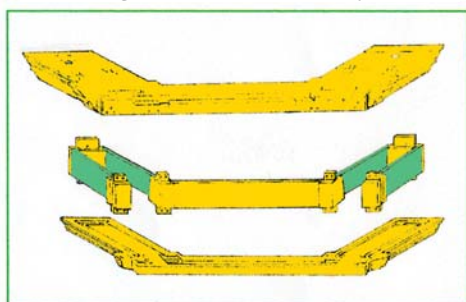
Adibiderako horma-konka,
zurak identifikatuta

Ejemplo de hornacina con
identificación de maderas

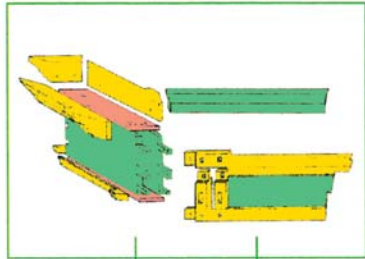
Egituraren xehekapena
Desglose de la estructura

Adibiderako horma-konka,
zurak identifikatuta
Ejemplo de hornacina con
identificación de maderas

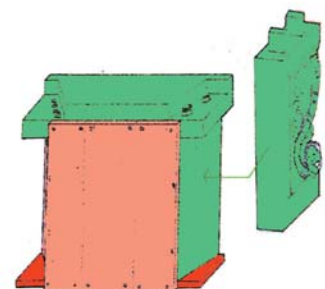
Adibiderako horma-konka, zurak identifikatuta
Ejemplo de hornacina con identificación de maderas

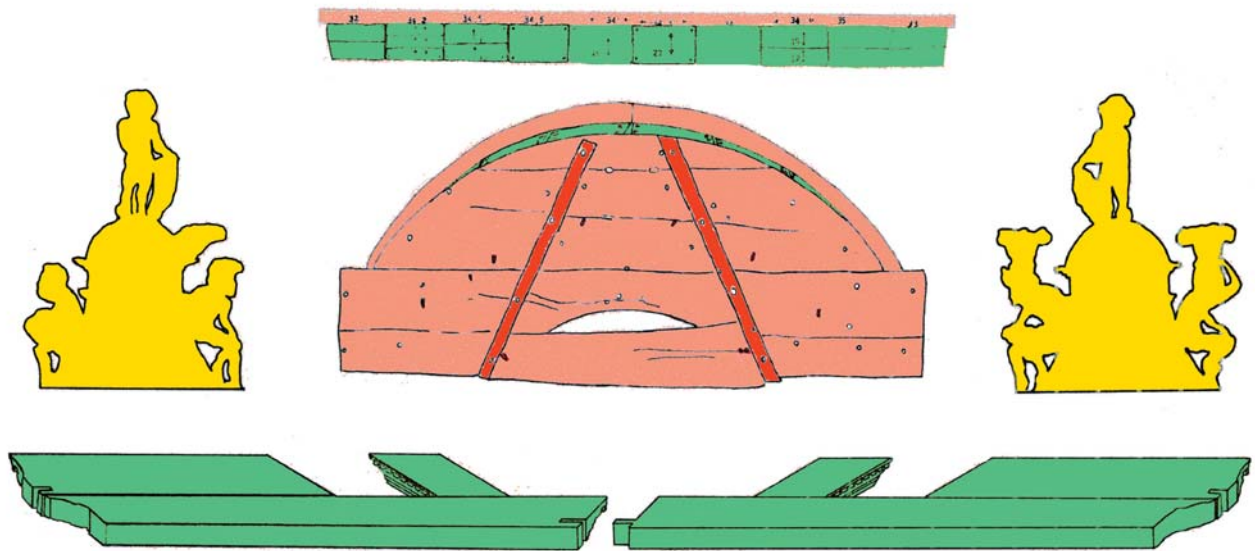
Atikoa
Ático

Frisoaren atzealdeko ikuspegia
Vista trasera del friso
